<div> TUKUMA NOVADA PAŠVALDĪBA Tukuma novada Dome reģistrācijas Nr.90000050975 Talsu iela 4, Tukums </div>
Līgums:	Nr. TND/2-58.5/18/145 2018.gada 20.martā
Objekta nosaukums:	Tukuma novada internātpamatskolas ēka
Adrese:	Vārtu iela 3, Tukums, Tukuma novads
Būves lietošanas kods:	1263 (Pirmsskolas, pamata un vidējās izglītības iestāžu ēkas)
Būves kadastra Nr.:	900 1004 0589 001

<h1>TEHNISKĀS APSEKOŠANAS ATZINUMS</h1>	
MARKA:	TIS
SIA „BŪVES BIROJS” PROKŪRISTS	Raimonds BRETŠNEIDERS _____
IZSTRĀDĀJA: BŪVINŽENIERIS	Raimonds BRETŠNEIDERS LBS BSSI sert. Nr. 3-01124; 20-5421 _____
Tukums, 2018

Tukuma novada internātpamatskolas ēkas **Vārtu ielā 3, Tukumā**, būves kadastra Nr. 900 1004 0589 001, tehniskā apsekošana veikta, pamatojoties uz 2018.gada 20.martā ar Tukuma novada Domi noslēgto līgumu Nr. TND/2-58.5/18/145 un darba uzdevumu par tehniskās apsekošanas veikšanu pasūtītāja objektam atbilstoši Latvijas būvnormatīva LBN 405-15 „Būvju tehniskā apsekošana” 4.1. punktam, kas paredz būves apsekošanu „*periodiski būves ekspluatācijas laikā atbilstoši tās izmantošanas veidam saskaņā ar būvju tehnisko uzturēšanu regulējušiem būvnormatīviem un standartiem*”. Būvju tehniskā apsekošana ir būvju

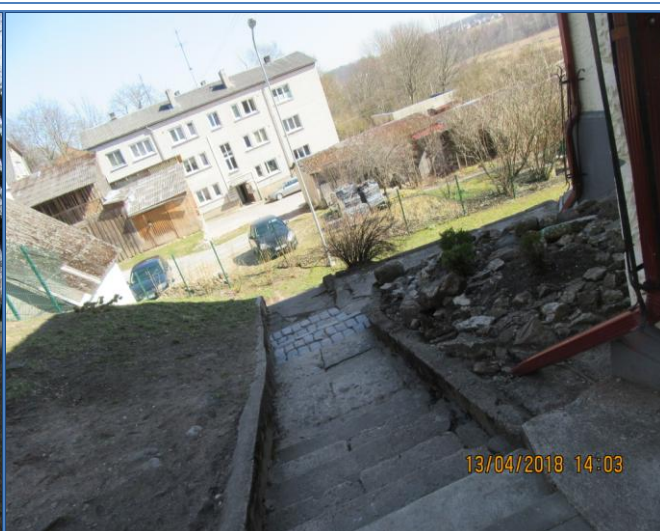
12. att. Stāva ietve ar kāpnēm uz iekšpagalmu.

Rekomendēju veikt rotaļu laukuma elementu remontu un krāsojuma atjaunošanu, āra kāpnēm paredzēt atbilstošu bērnu vecumam margu. Ietvēm gar nogāzēm uzstādīt aizsargbarjeras. Bērnu rotaļu laukumiem paredzēt atbilstošu segumu. Atjaunot sporta laukumu. Priekšpagalma rotaļu laukumu atdalīt no piebraucamā ceļa.

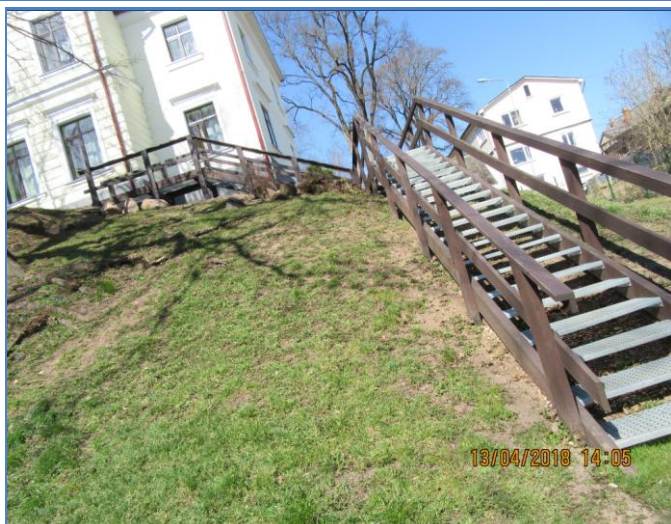
21. att. Iekšpagalma kāpnes bez bērniem paredzētās margas.

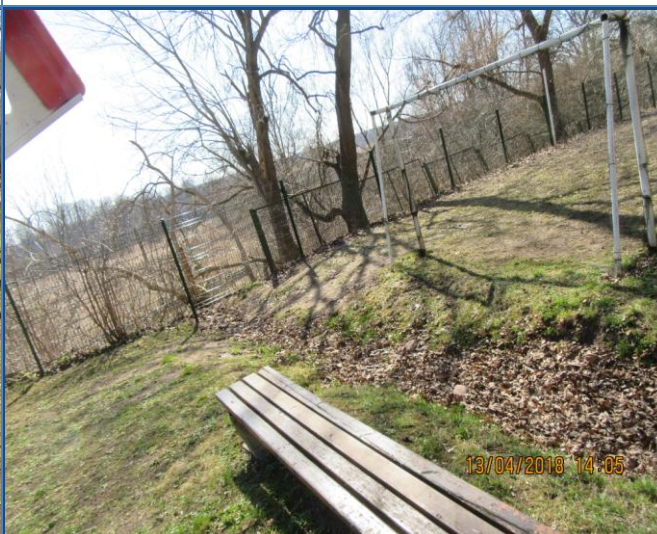
24.att. Nolietotais sporta laukums iekšpagalmā.

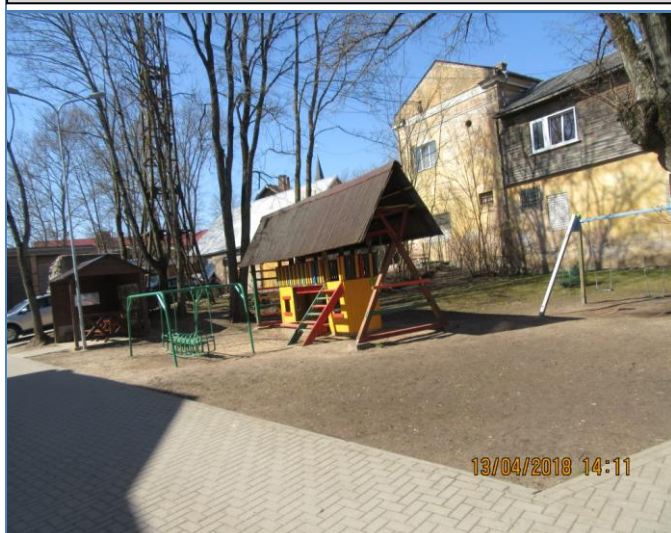
25. att. Priekšpagalma rotaļu laukums nav atdalīts no piebraucamā ceļa.

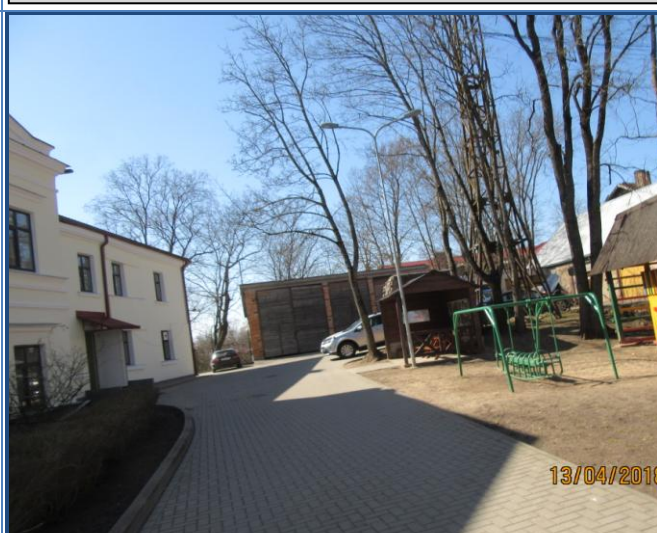
26. att. Priekšpagalma rotaļu laukums nav atdalīts no piebraucamā ceļa.

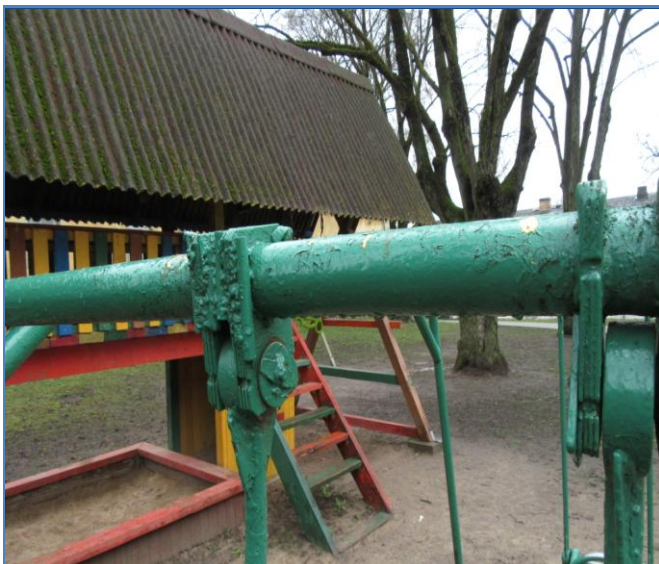
27. att. Apšaubāmas stiprības stiprinājumi.

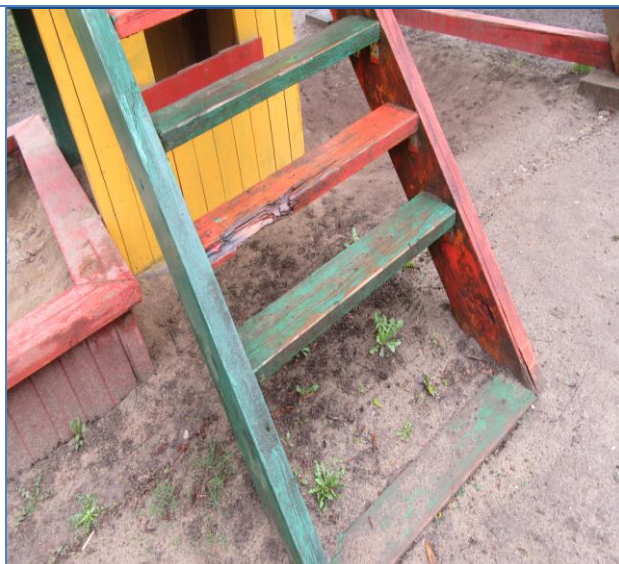
28. att. Bojāti pakāpieni.

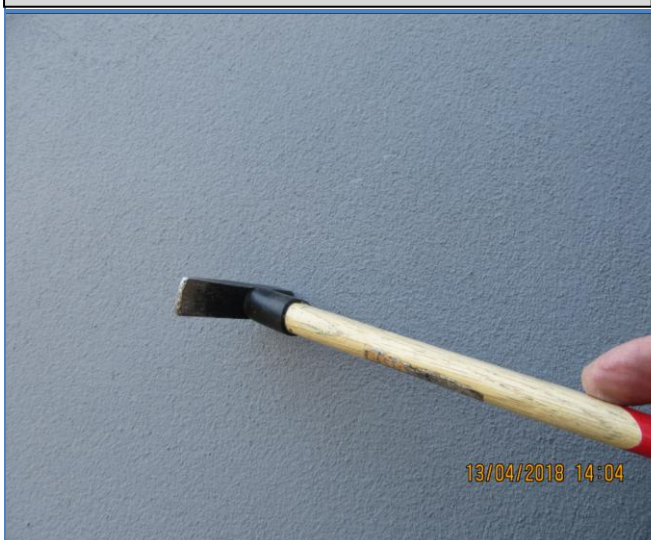
Vizuāli redzams, ka ēkas virspamata apmetums ir atjaunots. Atjaunotā ēkas apmale lokālās vietās ir iesēdusies. Virspamata mūris apmests ar kaļķa/cementa apmetumu. Ar kļaudzināšanu ir noteikts, ka virspamata daļas apmetums nav atslāņojies no pamatnes. Ēkas virspamata vizuālas apskates laikā netika konstatētas būtiskas plaisas un deformācijas, kas ietekmētu konstrukcijas stiprību un noturību. Konstatēts vietām nelielu atvērumu plaisājums ēkas pamatos, kas veidojies nevienmērīgas pamatnes sēšanās, veikto pārbūvju vai kapilārā mitruma rezultātā. Vertikālo un slīpo **plaisu atvērumi nepārsniedz 10,0mm**, tādējādi tālāka pamatu izpēte un atsegšana nav nepieciešama saskaņā ar LBN 405-15 p.7¹.

31. att. Virspamata kļaudzināšana.

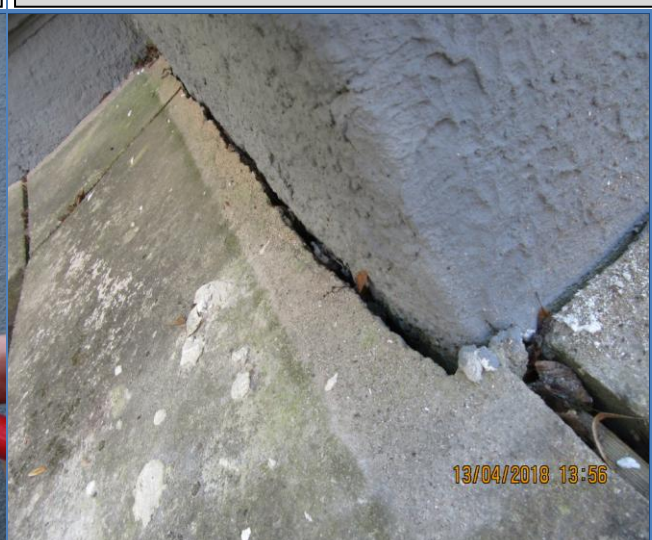
32. att. Ēkas apmale ar lokāliem iesēdumiem.

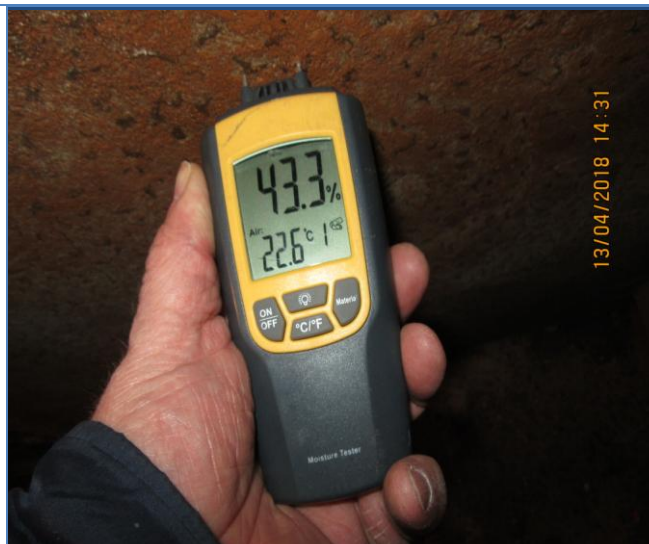
33. att. Ēkas pagraba pamata virsmas mitruma mērījums.

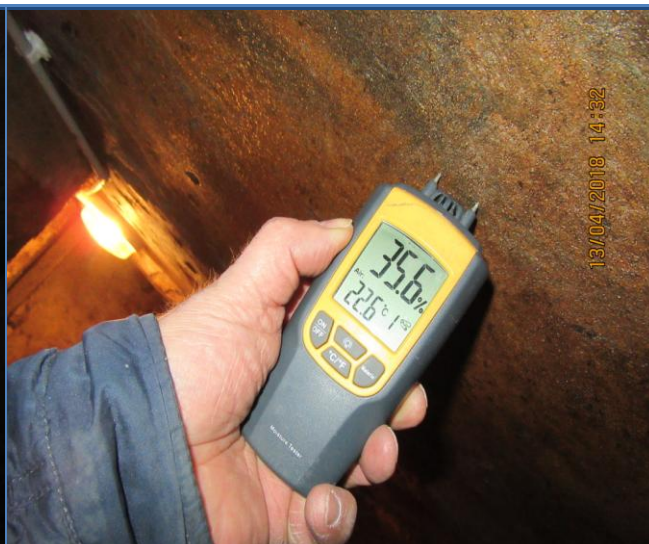
34. att. Ēkas pagraba pamata virsmas mitruma mērījums.

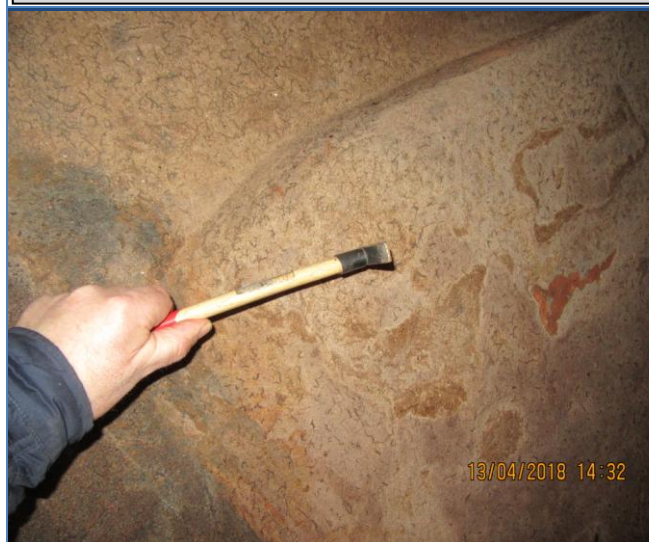
35. att. Ēkas pagraba pamata apmetuma kļaudzināšana.

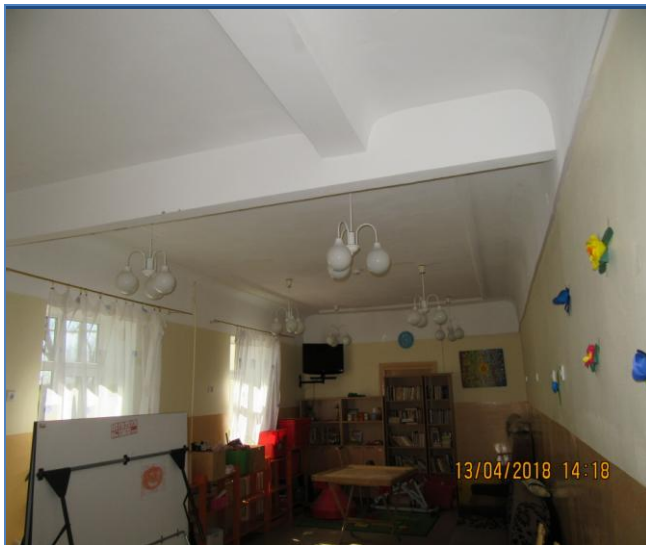
47. att. 1.stāva dzelzsbetona pārsegums.

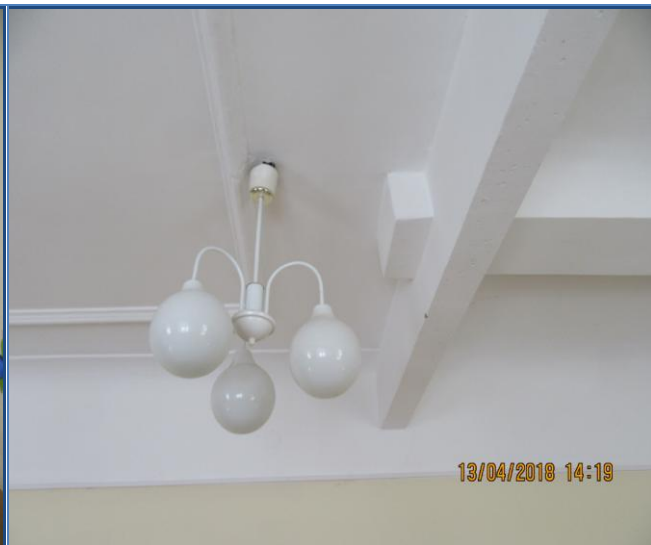
48. att. 1.stāva dzelzsbetona pārseguma sijas.

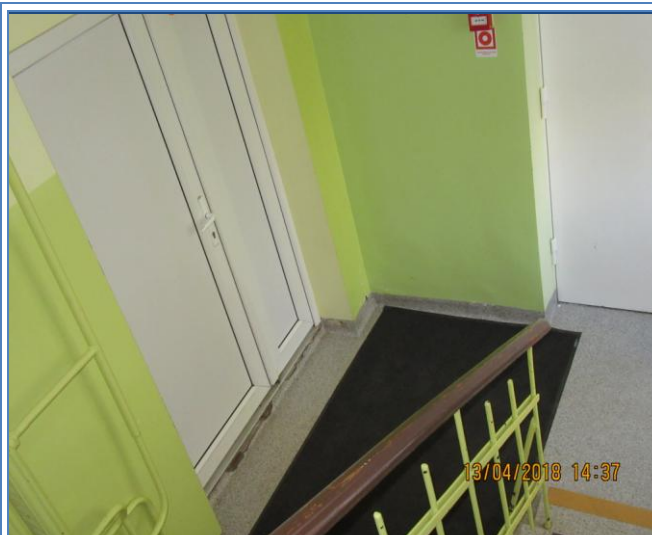
63. att. Galvenās kāpņu telpas ieejas mezgls neatbilst vides pieejamības prasībām.

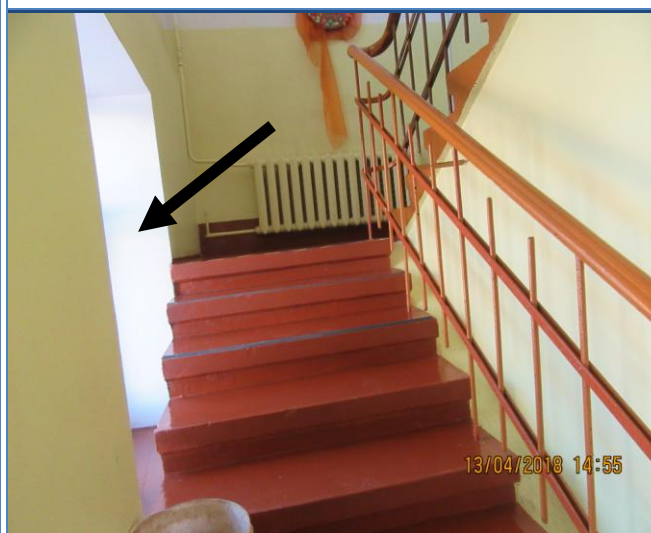
73. att. Kāpnes ar drošībai nenorobežotu logu ailu.

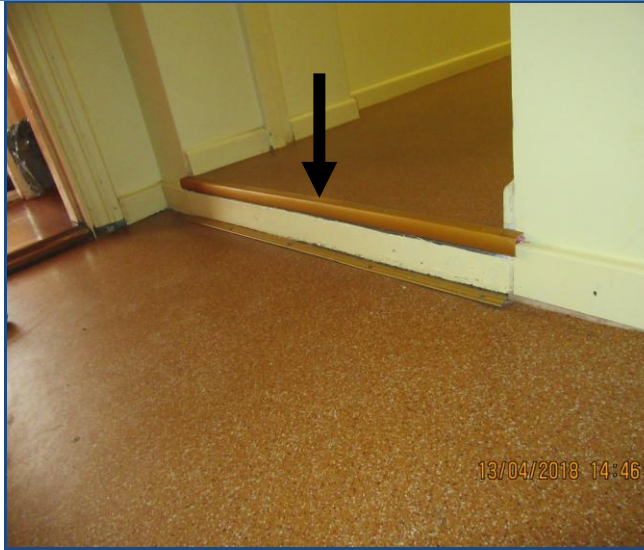
</div>		
75. att. Grīdas līmeņu izvērtējums ar līmeņrāža latu.		76. att. Neatbilstoši sliekšņi starp telpu grīdas līmeņiem.

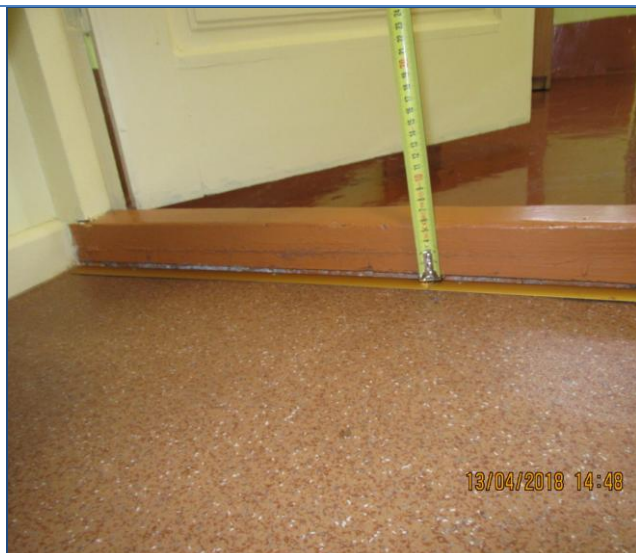
77. att. Neatbilstoši sliekšņi starp telpu grīdas līmeņiem, 6cm.

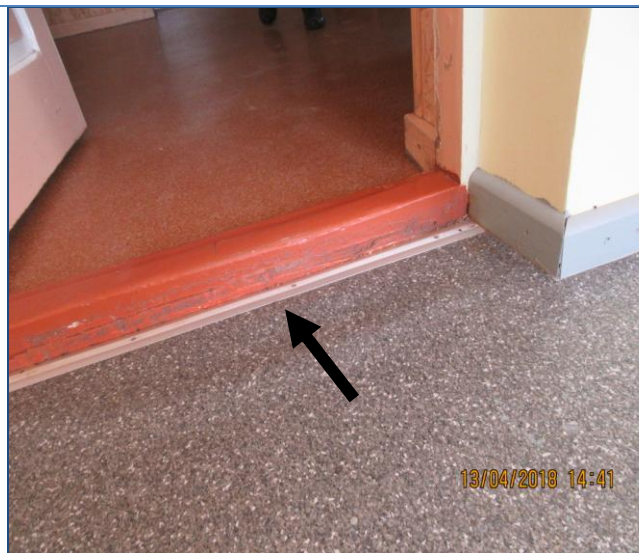
78. att. Neatbilstoši sliekšņi starp telpu grīdas līmeņiem.

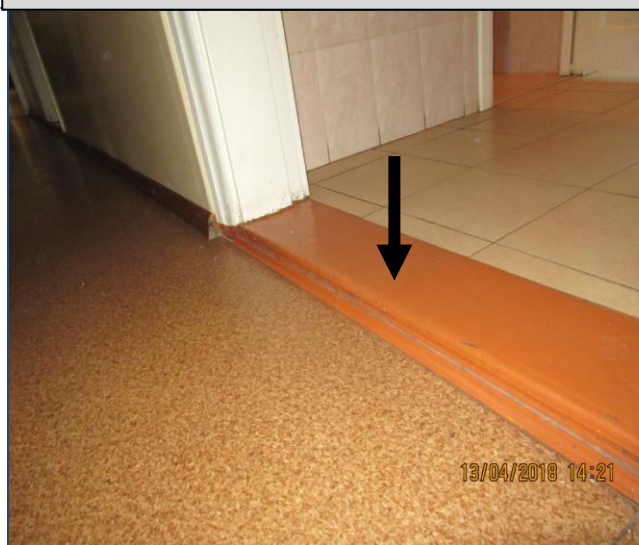
80. att. Neatbilstoši sliekšņi starp telpu grīdas līmeņiem.

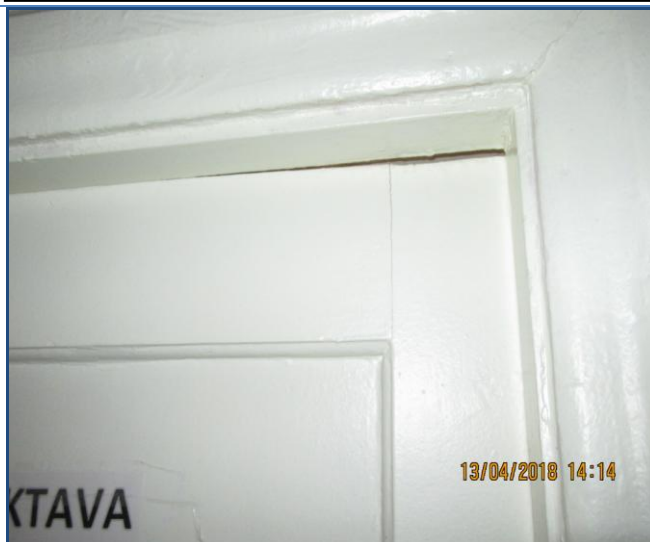
84. att. Neblīvas koka durvis uz noliktavas telpu.

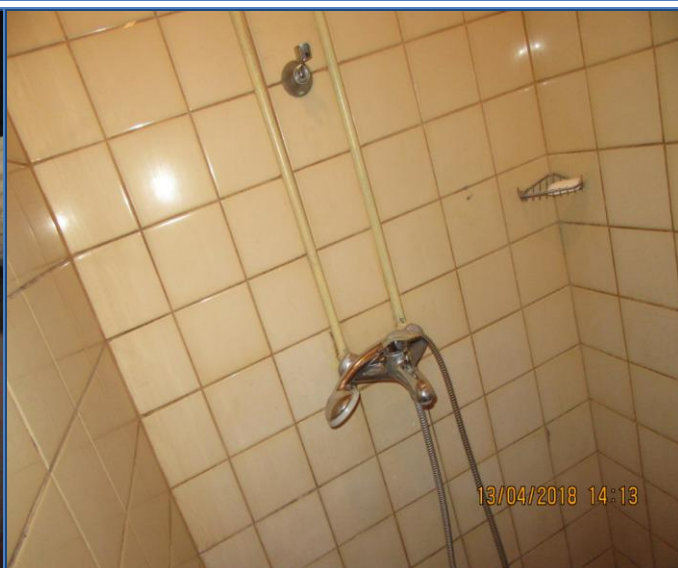
96. att. Bojāts dušas maisītājs.

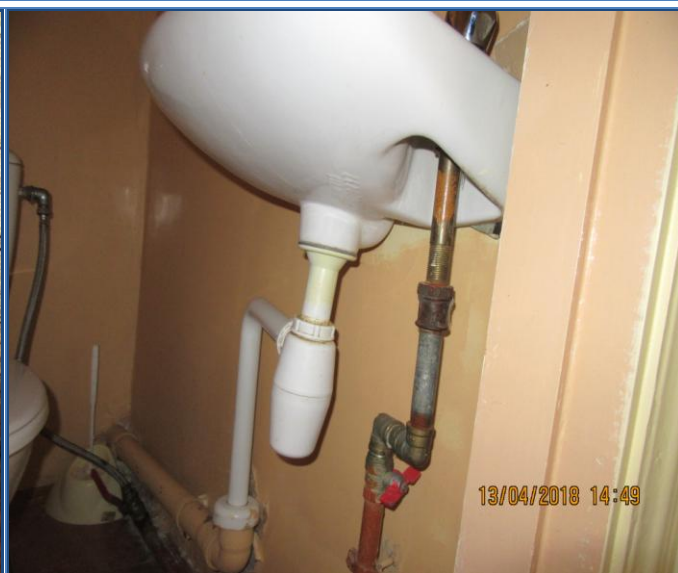
102. att. Tehniski novecojuši savienojumi.

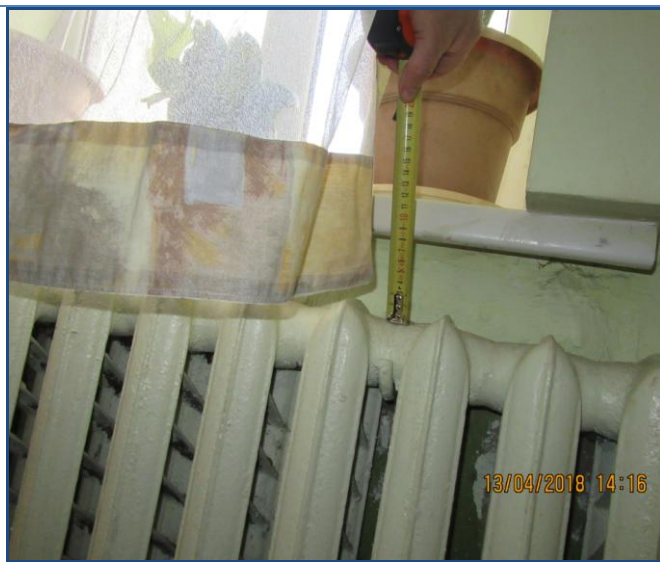
bet daļa - nevajadzīgi karsti, ko praktiski nav iespējams pieregulēt, jo nav uzstādīti termoregulātori. Apkures sistēmā būtiski defekti netika konstatēti, tomēr tērauda cauruļu vītņu savienojumi ar linu blīvējumu savu laiku ir nokalpojuši, tāpat neizolētās tērauda apkures caurules. Lielai daļai apkures radiatoru nav nodrošināta gaisa pieplūde, līdz ar to netiek nodrošināta pienācīga gaisa apmaiņa. Apkures radiatori vietām uzstādīti bez ~10cm platām gaisa spraugām pie grīdas un palodzes daļas. Radiatoru pieslēgumiem nav noslēdzošie vārsti. Esošā apkures sistēma morāli novecojusi. Ieteikums savlaicīgi plānot novecojušās apkures sistēmas pārbūvi, tai skaitā katlu telpas rekonstrukciju. Nepieciešama regulāra uzraudzība, sistēmas presēšana.

113. att. Radiatori ar nepietiekamu gaisa apriti pie loga palodzes.

Apkures sistēma ir **neapmierinošā** tehniskā stāvoklī. **Nepieciešama apkures sistēmas, apkures katla, dūmvada un katlu apsaites pilnīga rekonstrukcija.**

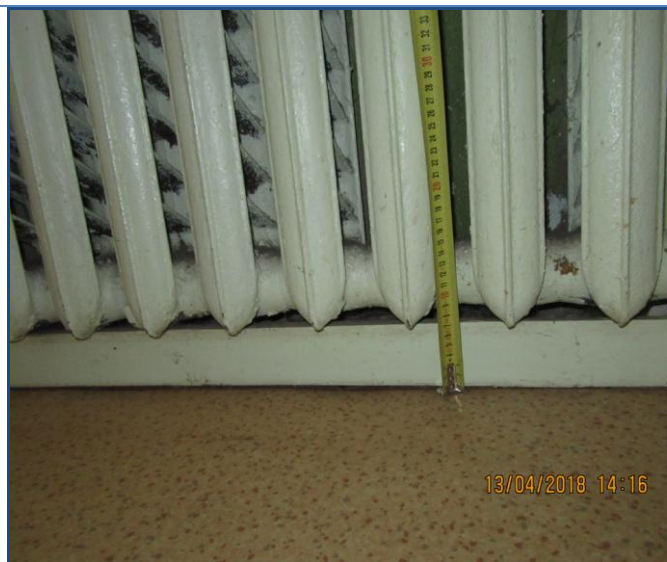
114. att. Radiatori ar nepietiekamu gaisa apriti pie grīdas.

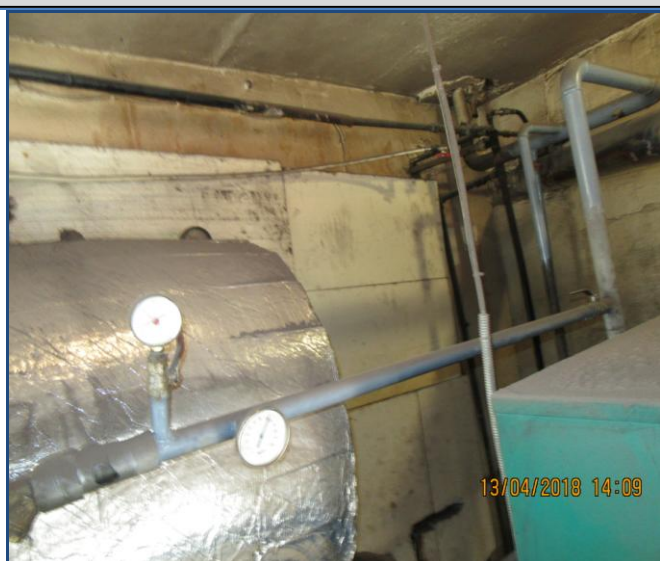
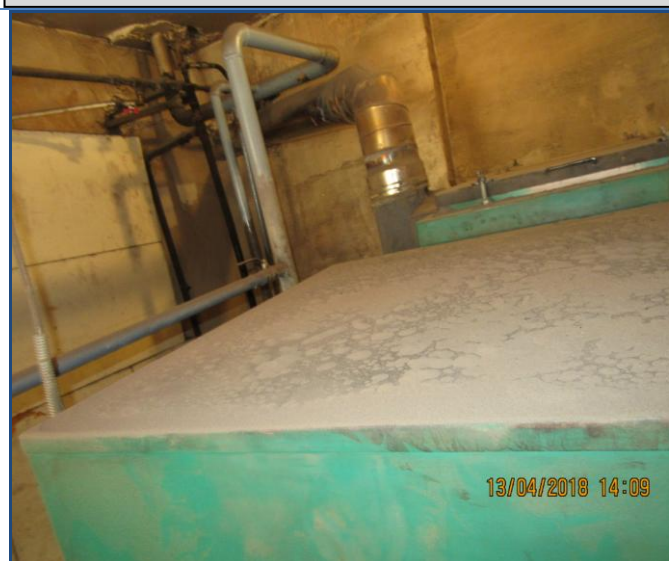
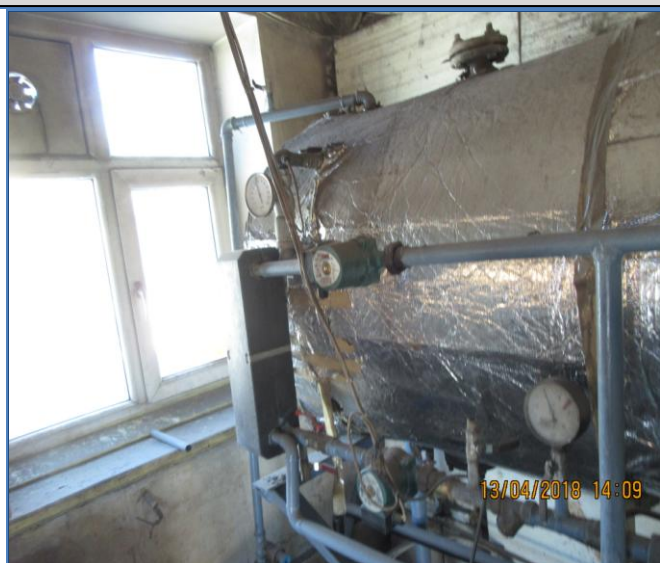
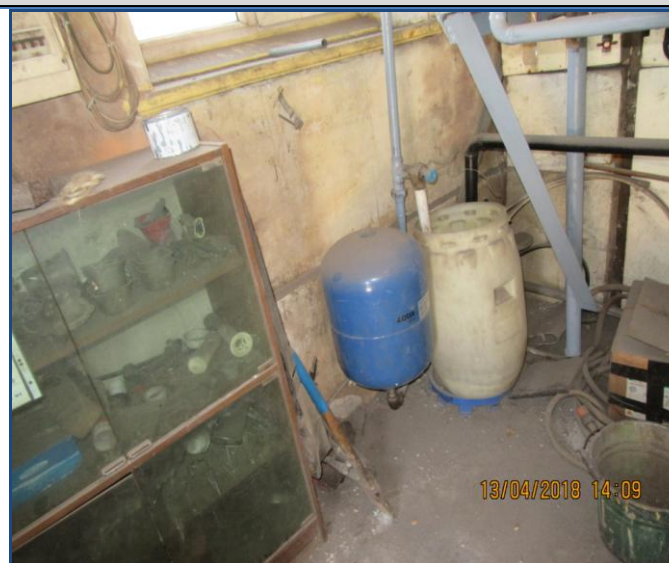
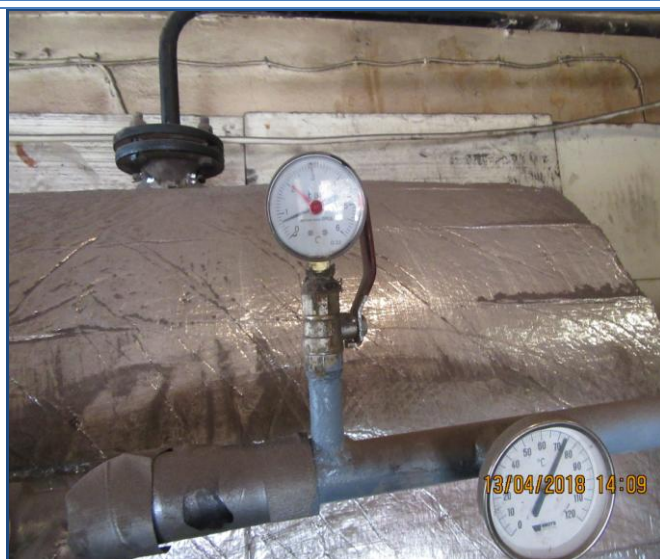
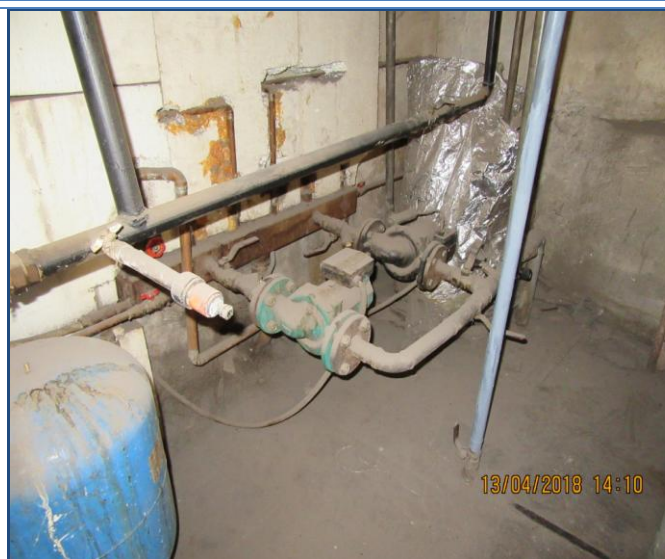
119. att. Esošā apkures granulu katla apsāite.

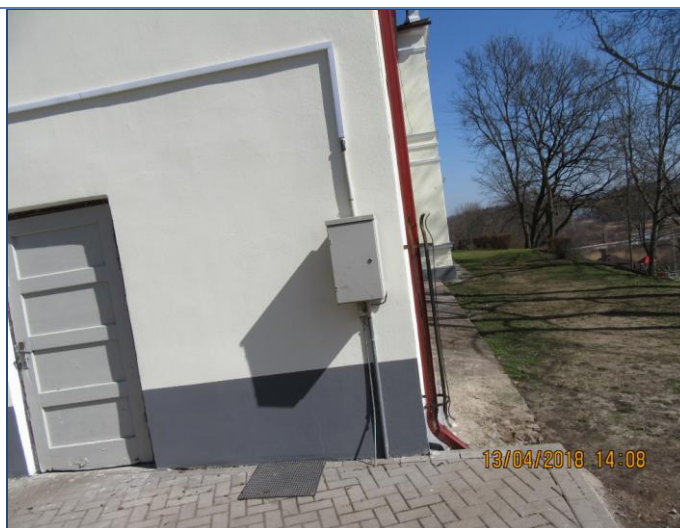
125. att. Ārējā sadalne.

Elektroapgādes sistēmas un elektrotehniskās ietaises tehniskais stāvoklis vērtējams kā **apmierinošs**.

Rekomendēju veikt iekšējā elektrotīkla pretestības mērījumus, zemējuma pārbaudes, lai pārliecinātos par tīkla faktisko tehnisko stāvokli. Izskatīt iespēju uzstādīt autonomu rezerves elektrības pieslēgumu apkures katlam cirkulācijas nodrošināšanai.
