<b>MARKA:</b>	<b>TIS</b>	
<b>IZSTRĀDĀJA: BŪVINŽENIERIS/ BŪVEKSPERTS</b>	Raimonds BRETŠNEIDERS LBS BSSI sert. Nr. 3-01124; 20-5421	
	Tukums, 2016

# 1. TEHNISKĀS APSEKOŠANAS UZDEVUMS

Būves nosaukums, adrese:	Tukuma 2.vidusskolas ēka Raudas ielā 16, Tukumā	
1. Apsekošanas veids (atzīmēt atbilstošo)		
Periodiskā, būves ekspluatācijas laikā		X
Pirms renovācijas, rekonstrukcijas vai restaurācijas projektēšanas		X
Pirms būvdarbu atsākšanas (pēc pārtraukuma)		
Būves tehniskā stāvokļa un atbilstības turpmākai izmantošanai noteikšana		X

### 3.TEHNISKĀS APSEKOŠANAS ATZINUMS

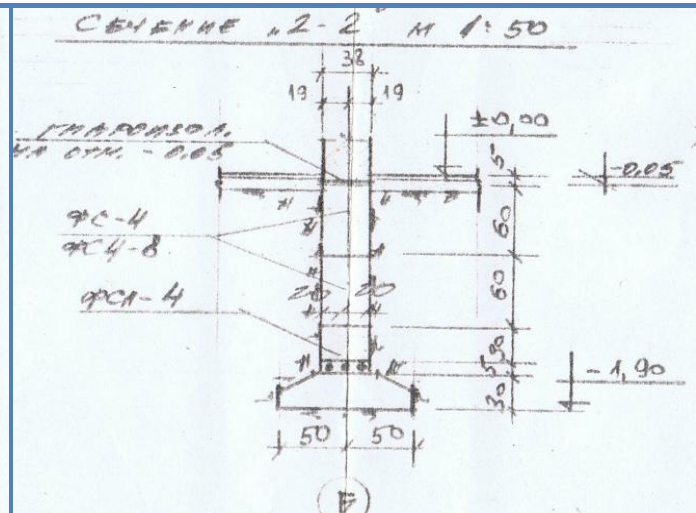
30. att. Autokompleksa nesošo pamatu iekšsienas griezum

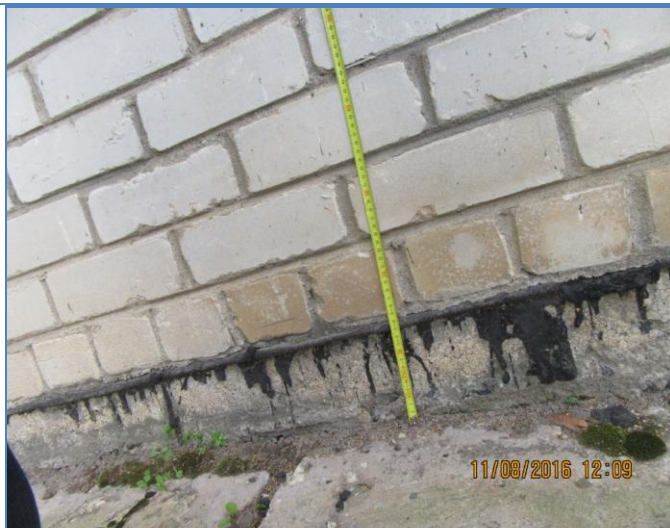
Ēkas virspamatā vizuālas apskates laikā netika konstatētas būtiskas plaisas un deformācijas. Vietām konstatēts neliels plaisājums ēkas pamatos, kas veidojies nevienmērīgas pamatnes sēšanās rezultātā. Cokola daļā konstatēti nelieli izdrupumi. Tā kā vizuālās apskates laikā pamatos nav konstatēti redzami bojājumi, kas varētu mazināt stiprību un noturību, tālāka pamatu izpēte un atsegšana nav nepieciešama. Pamatu konstrukcijas kopējā nestspēja uzskatāma par pietiekošu esošu slodžu uzņemšanai. Ēkas virspamata daļā konstatēta horizontālā hidroizolācija, kas pasargā ēku no kapilārā mitruma. Ēkas pamatam nav veikts siltinājums atbilstoši LBN 002-15 "Ēku norobežojošo konstrukciju siltumtehnika". Nepieciešams nosiltināt ēkas pamatus, izņemot sporta zāli, kurai virspamata siltinājums ir veikts. Ēkai ekspluatācijas laikā bojāta ēkas aizsargapmale, kas lielākai ēkas daļai rada tiešu mitruma ietekmi uz ēkas pamatu un sienas konstrukcijām. Lietus ūdeņi netiek novadīti no ēkas pamatiem. Ēkai nav izbūvēta lietus kanalizācija, kas novadītu lietus ūdeni no notekām. Rezultātā pie notekām un ēkas pamatiem izveidojies paaugstināts grunts piesātinājums ar virsūdeņiem. Mitruma rezultātā ēkas virspamata daļa vietām ir apaugusi ar zaļu sūnu. Vietām virspamata daļai sācies mūra erozijas process. Nepieciešama papildus sienas apstrāde ar biocīdu materiāliem. Pamatu tehniskais stāvoklis vērtējams kā **apmierinošs**. Esošo pamatu nestspēja ir pietiekama esošo slodžu uzņemšanai. Ēkas pamata konstrukcija nerada šaubas par pamatnes un esošo pamatu nestspējas pietiekamību.

**34. att.** Bojāta virspamata daļa skolas autokompleksa ēkai.

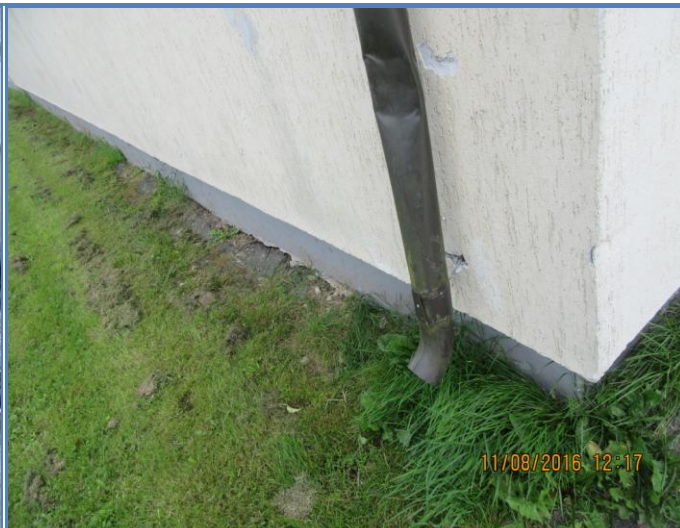
**35. att.** Neatbilstoša virspamata daļa sporta zāles ēkai.

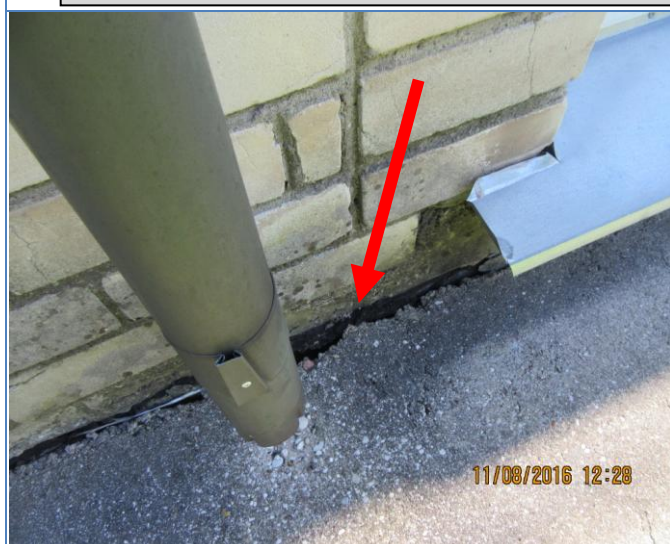
**38. att.** Lietus ūdens noplūde gar pagraba ārsienu.

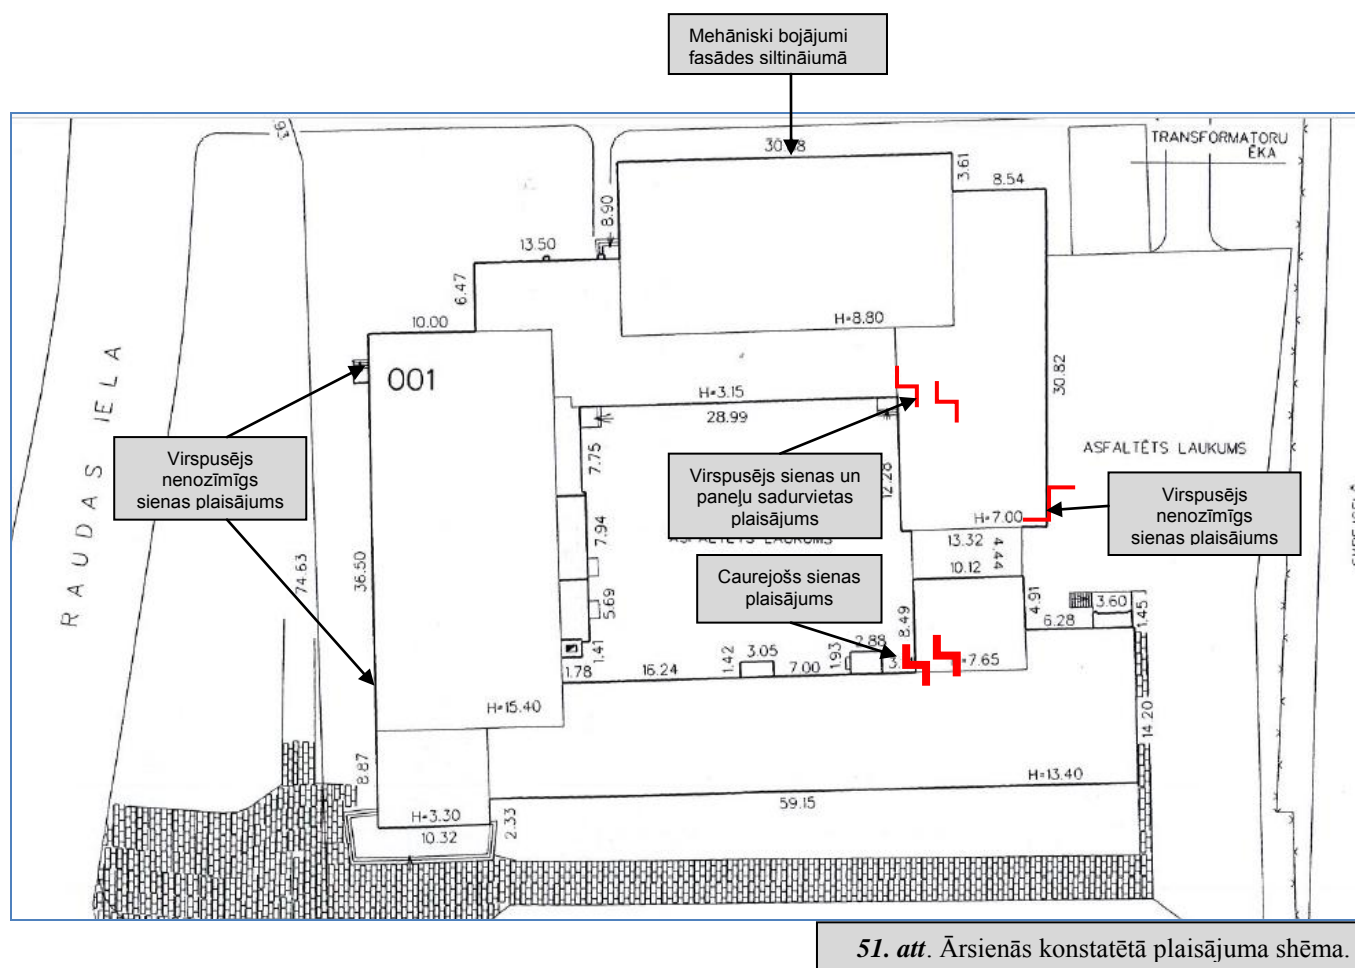
Ārsienas konstrukcija neatbilst LBN 002-15 "Ēku norobežojošo konstrukciju siltumtehnika", jo nenodrošina nepieciešamās siltumnoturības prasības. Sporta zāles ārsienas siltinājums ir ar būtiskiem mehāniskiem defektiem, ko nepieciešams ekspluatācijas laikā novērst. Kopīgais ēkas nesošo sienu, siju un pārsedžu tehniskais stāvoklis ir vērtējams kā **daļēji apmierinošs**.

**52. att.** Sporta zāles ārsienas siltinājuma bojājumi.

**Rekomendēju** izveidot deformācijas šuvi starp skolas ēku un garāžas ēku ar pāreju, plaisājuma vietās pielietot skavojuuma tehnoloģiju un plaisu aizpildīšanu ar briestošu remonta javu. Veikt skolas ēkas ārsienas siltināšanas pasākumus. Paredzēt līdzekļus ēkas fasādes būvprojekta izstrādei.

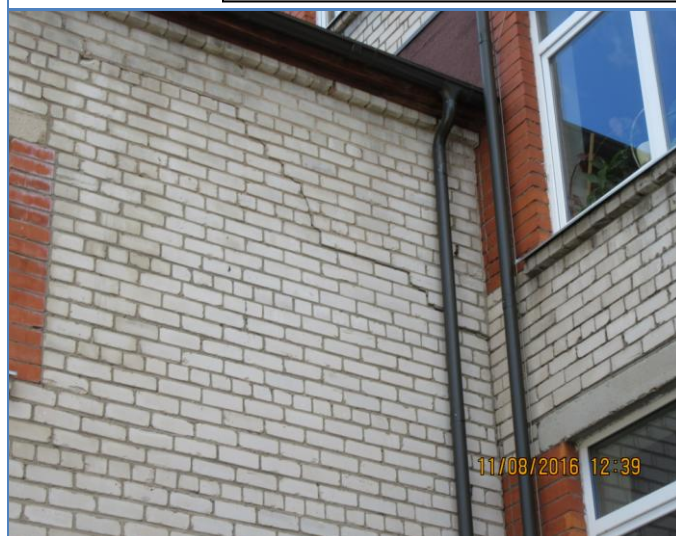
**56. att.** Iekšpagalma pārejas fasādes plaisājums.

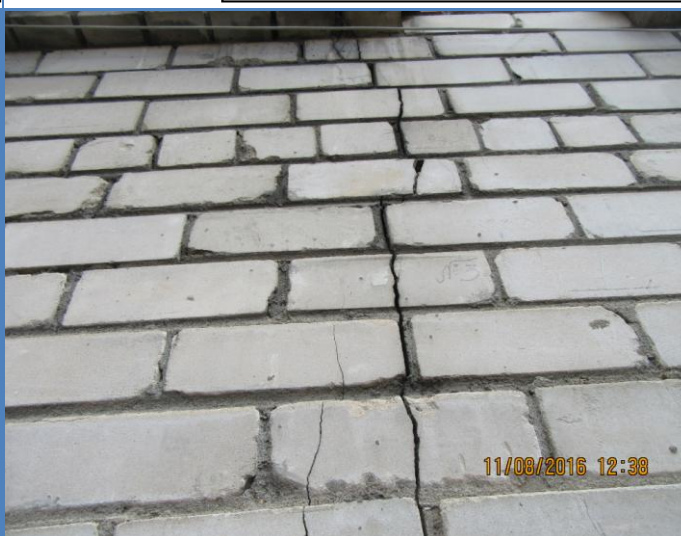
**57. att.** Skolas iekšpagalma fasādes plaisājums pie pārejas.

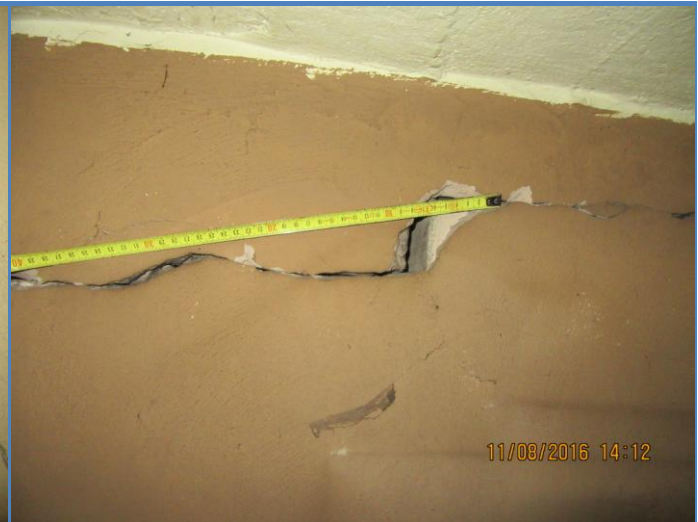
59. att. Iekšpagalma pārejas telpas ārsienas plaisājums.

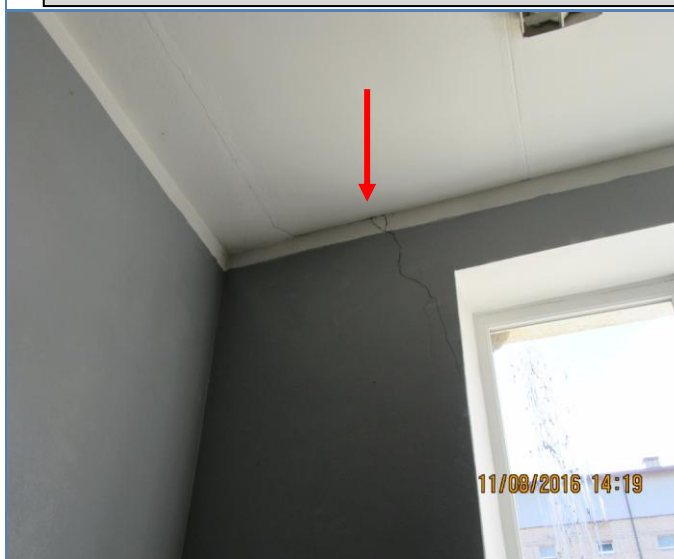
60. att. Auto kompleksa kāpņu telpas ārsienas plaisājums.

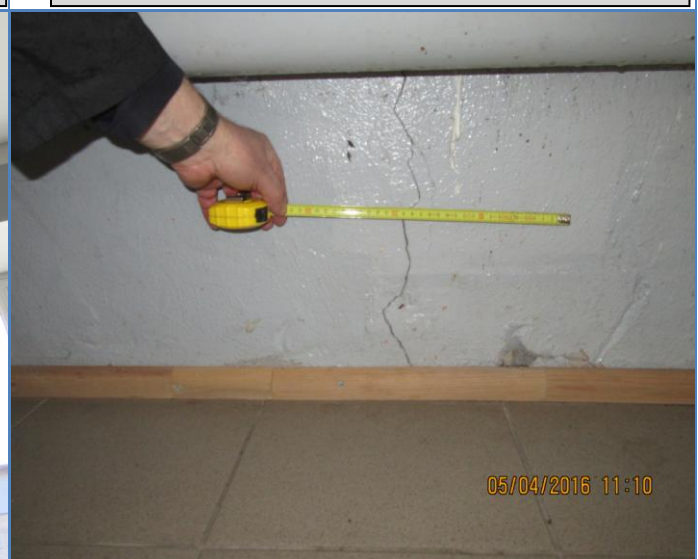
61. att. Auto kompleksa kāpņu telpas ārsienas plaisājums.

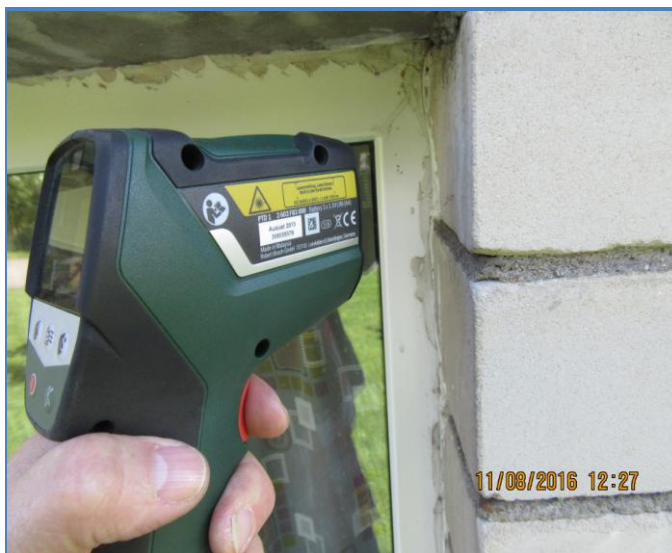
71. att. Nenositinātā ārējā logu aile.

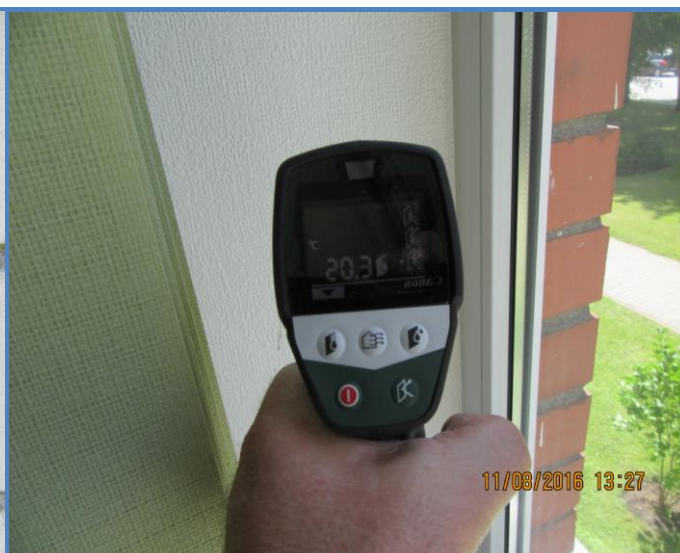
72. att. Nenositināti iekšējā loga aile.

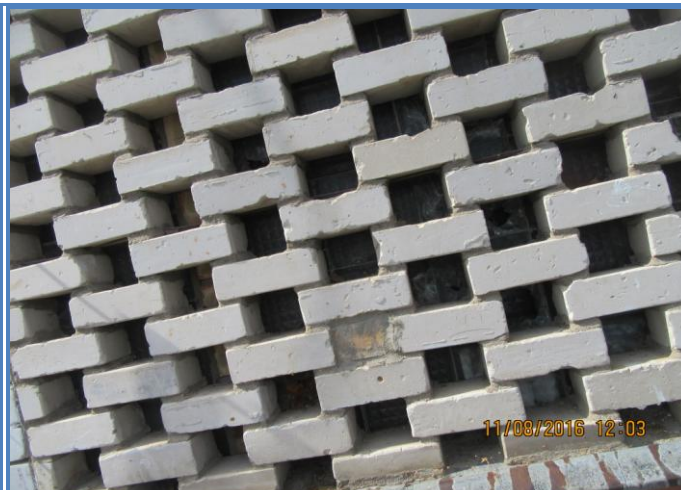
76. att. Būtisks gala sienas siltuma zudums.

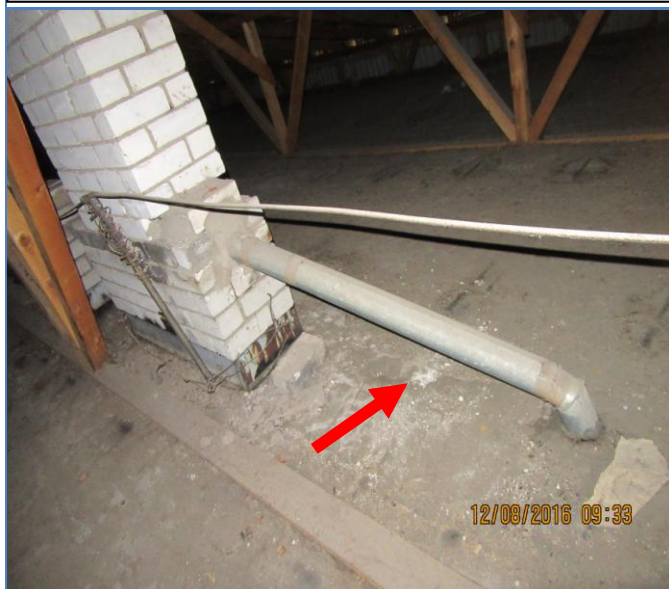
**88. att.** Nenositināts gaisa vads aukstajos bēniņos.

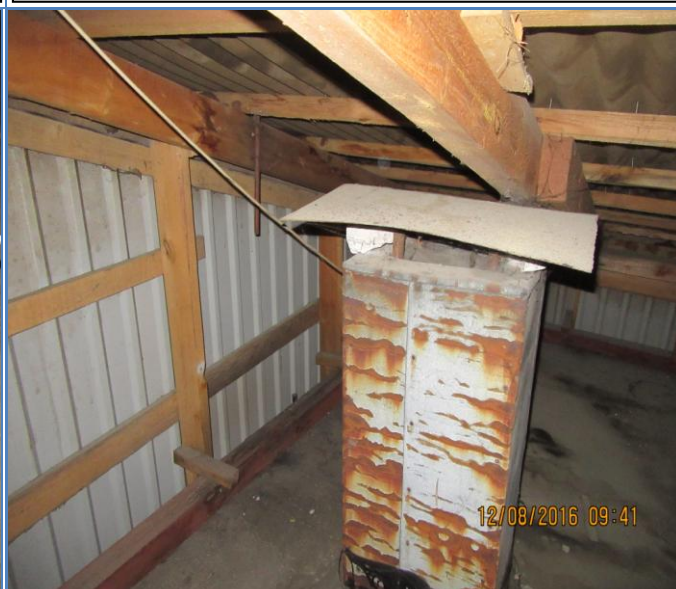
**89. att.** Neizvadīts gaisa vads virs jumta seguma.

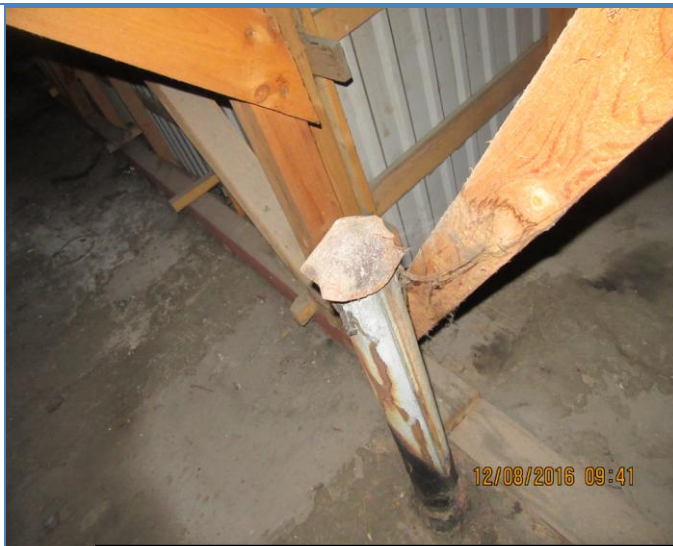
**90. att.** Neizvadīts gaisa vads virs jumta seguma.

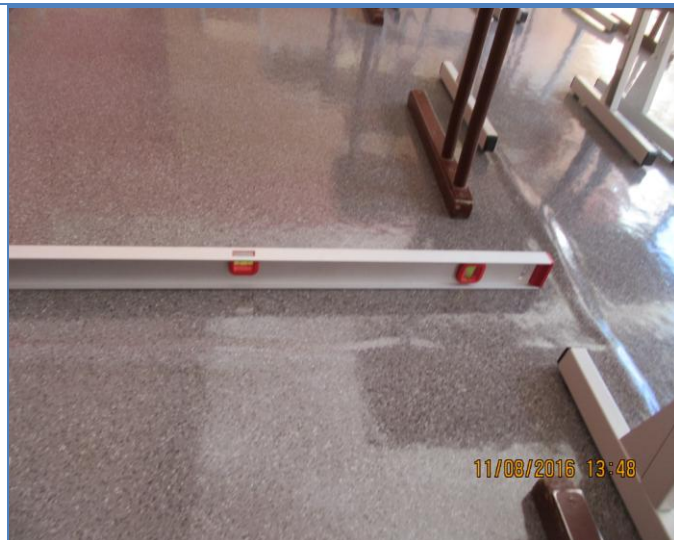
**127. att.** Linoleja segums ieklāts uz neatbilstošas pamatnes.

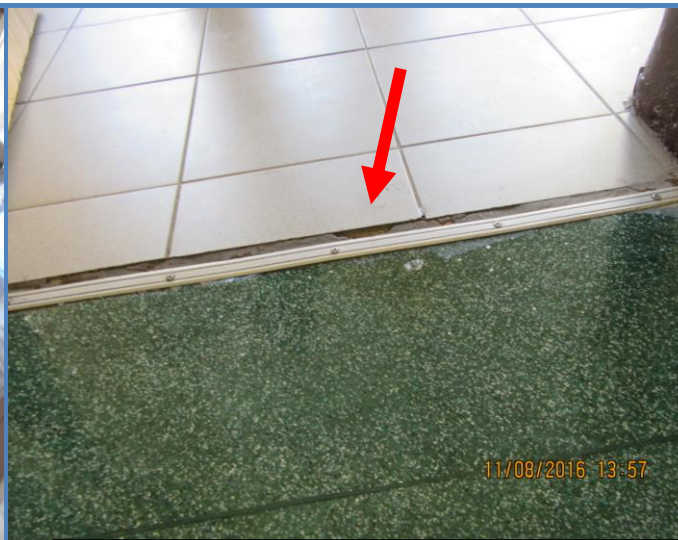
**128. att.** Nekvalitatīva divu segumu salaidumu vieta.

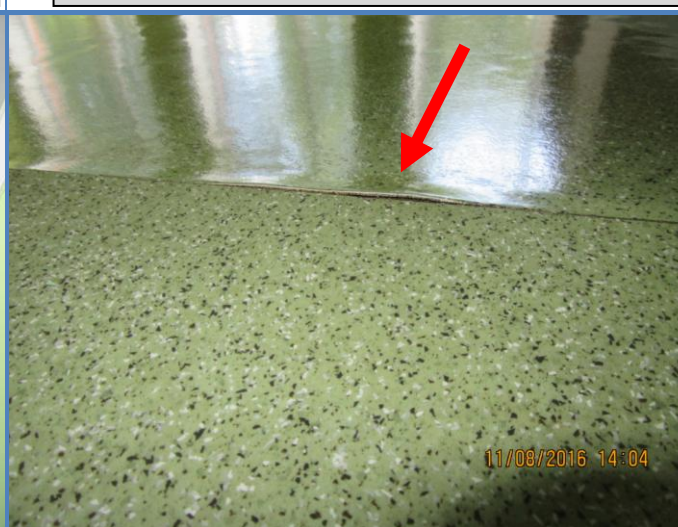
**130. att.** Nekvalitatīva salaiduma šuve.

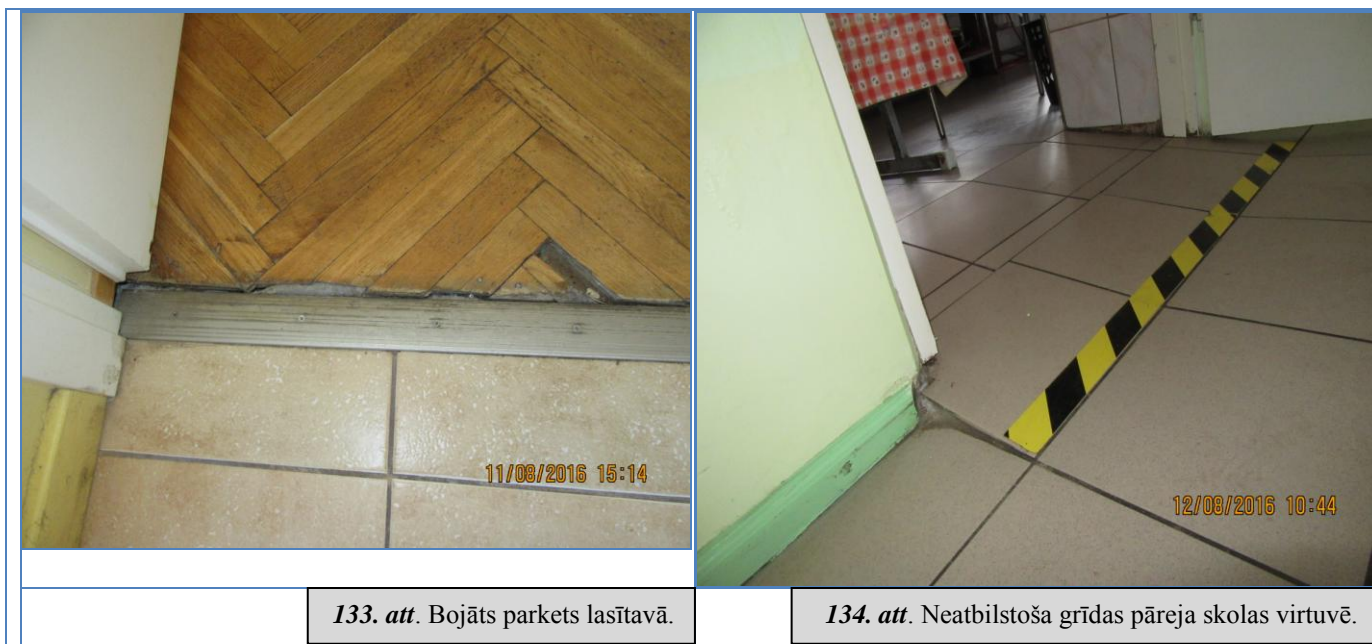
133. att. Bojāts parkets lasītavā.

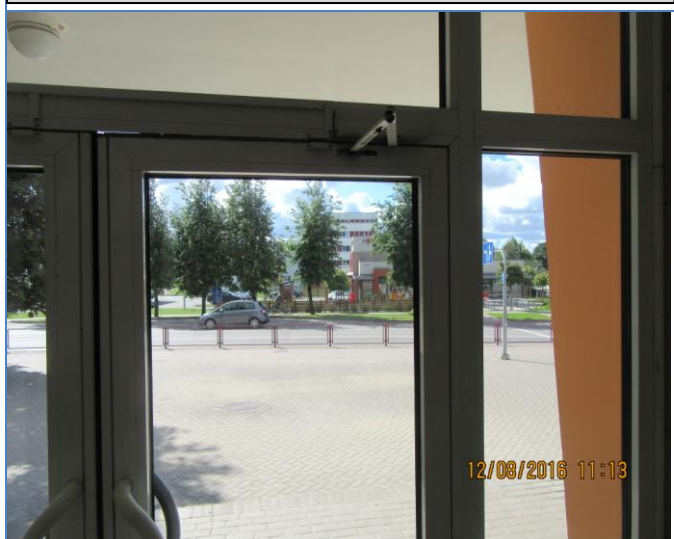
**139. att.** Neblīvas PVC ārdurvis.

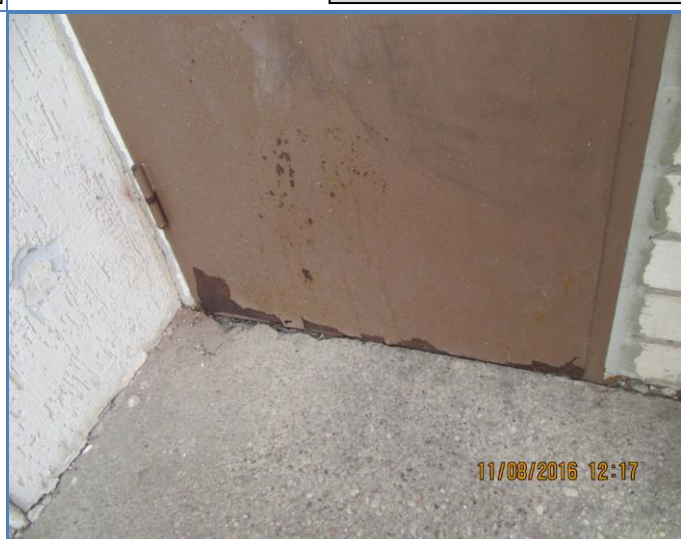
**140. att.** Korodējušas tērauda ārdurvis.

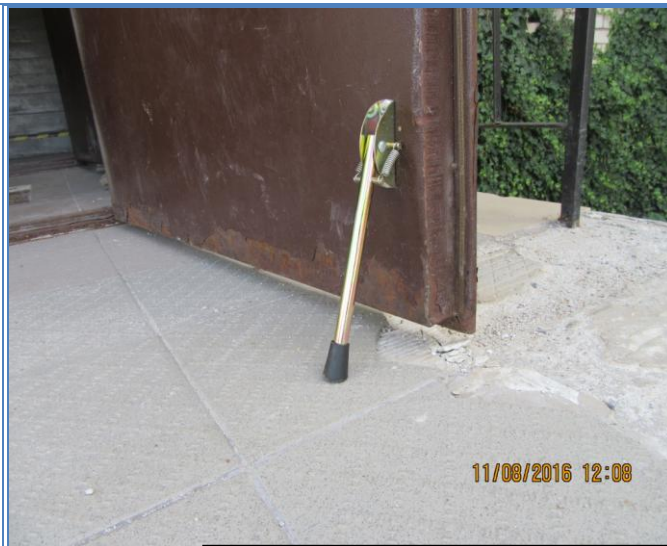
141. att. Korodējušas tērauda ārdurvis.

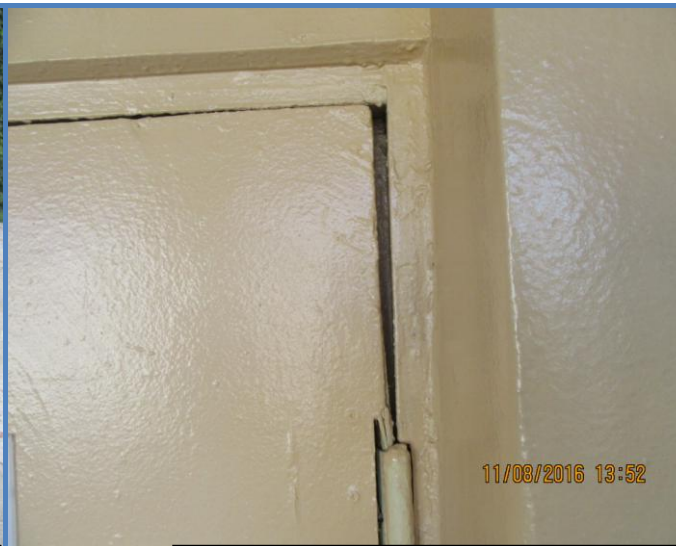
142. att. Neatbilstošās mācību klašu durvis.

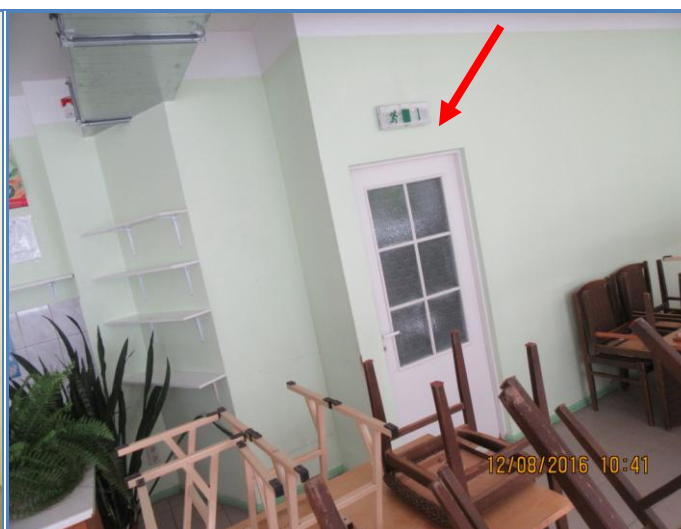
146. att. Durvis neatbilst evakuācijas prasībām.

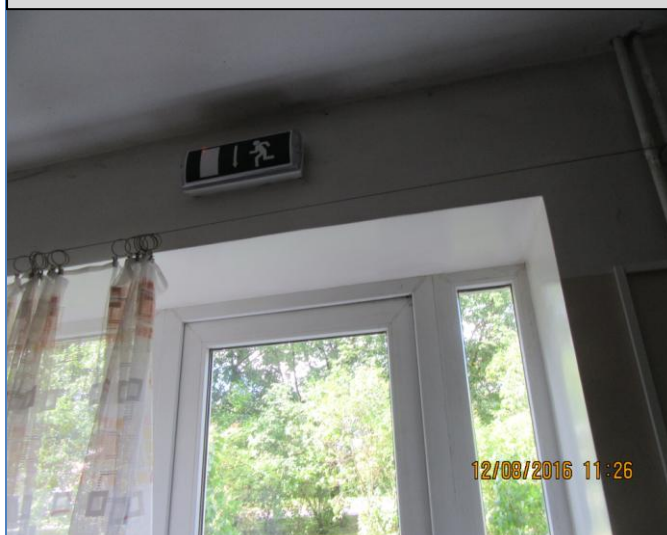
147. att. Slēdzamas durvis ar sliekšni neatbilst evakuācijas prasībām.

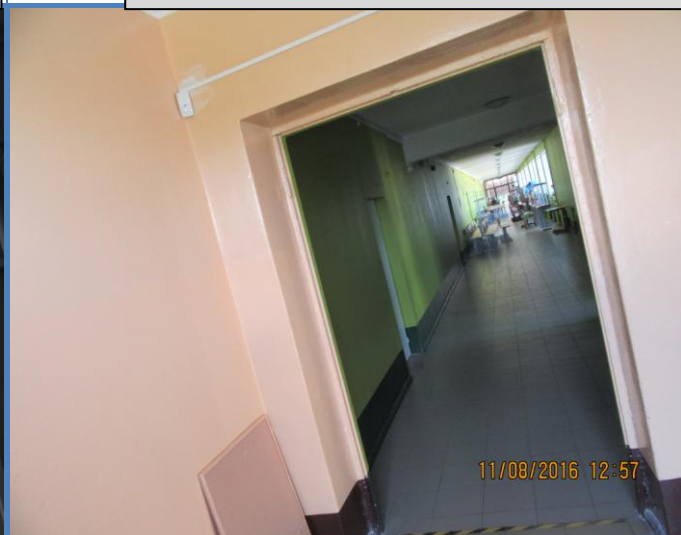
148. att. Ailes no kāpņu telpas bez durvīm neatbilst ugunsdrošības prasībām.

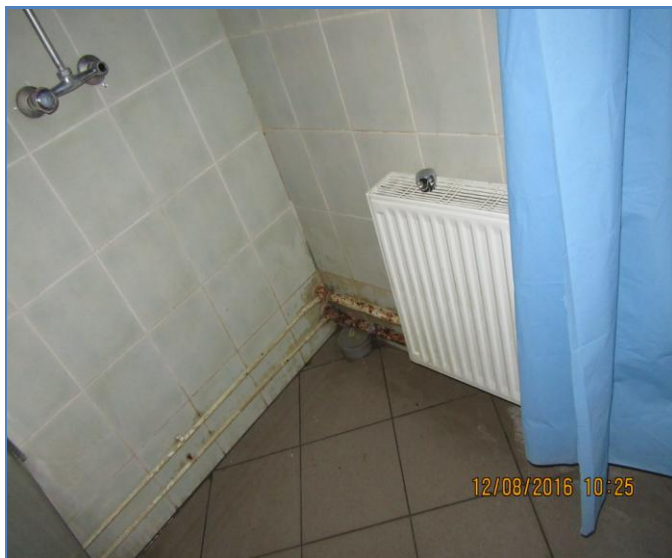
159. att. Bojāts dušas maisītāis.

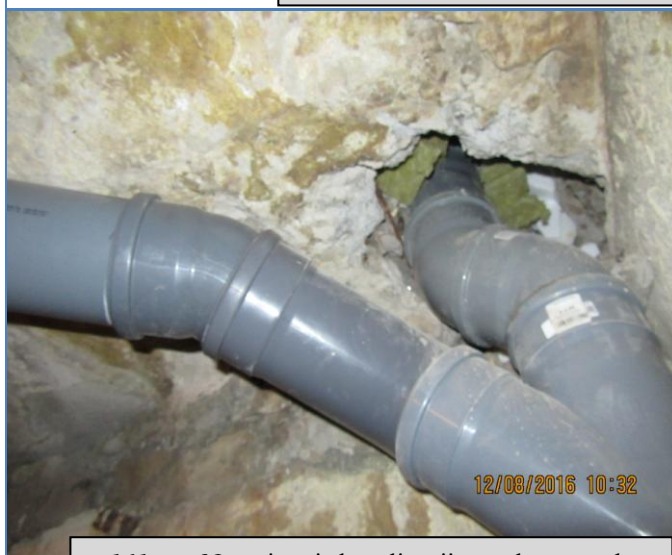
161. att. Nomainītais kanalizācijas vada posms bez ugunsdrošības manžetes.

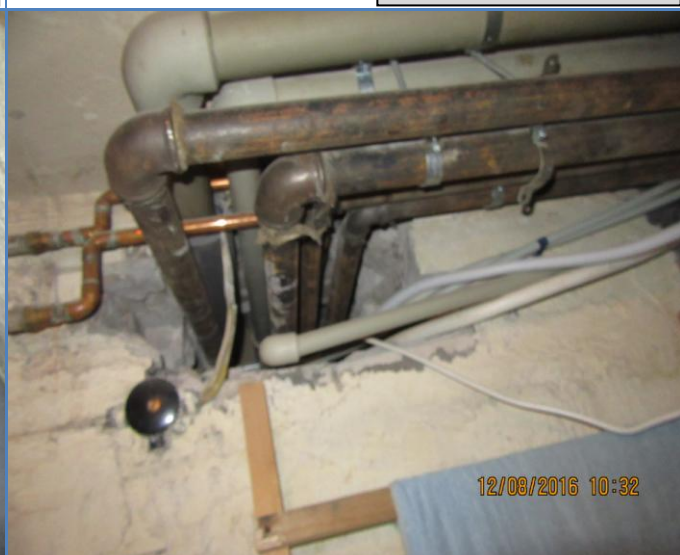
162. att. Nenoizolēti cauruļvadi.

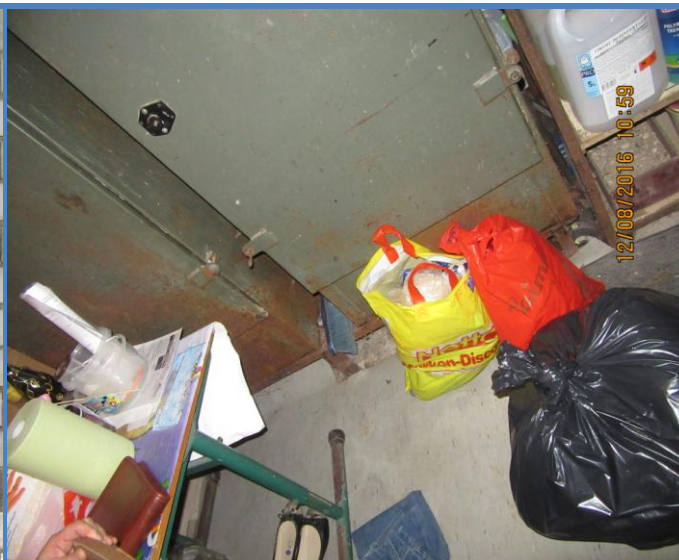
**184. att.** Skolas ēkas galvenā elektrosadales telpa tiek nepieļaujama izmantota mantu novietošanai.
