Atzinums par nekustamā īpašuma, kas atrodas  
**Tukuma novadā, Smārdes pagastā, "Industriālais ceļš piecpadsmit";**  
**Tukuma novadā, Smārdes pagastā, "Brūveri"**  
tirgus un piespiedu pārdošanas vērtību

Tukuma novada pašvaldība  
(Smārdes pagasta pārvalde)

Nekustamā īpašuma Tukuma novadā, Smārdes pagastā, "Industriālais ceļš piecpadsmit"; Tukuma novadā, Smārdes pagastā, "Brūveri" tirgus vērtības noteikšana

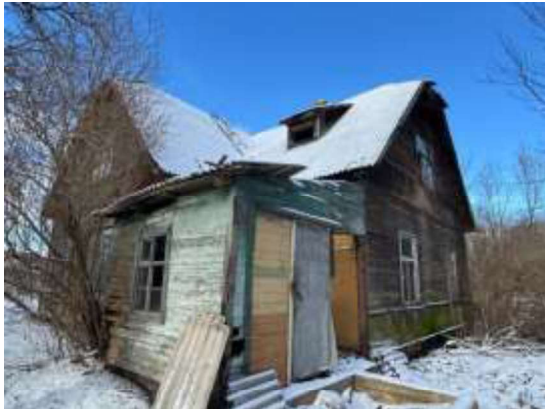
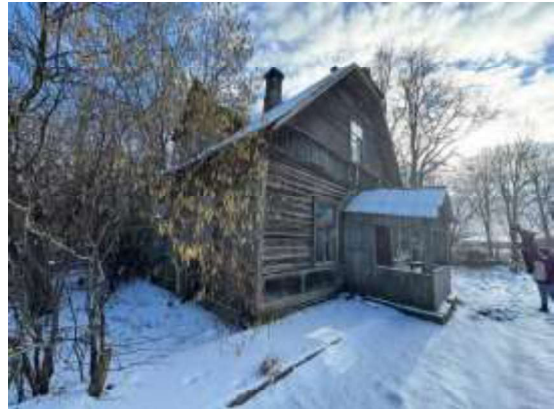
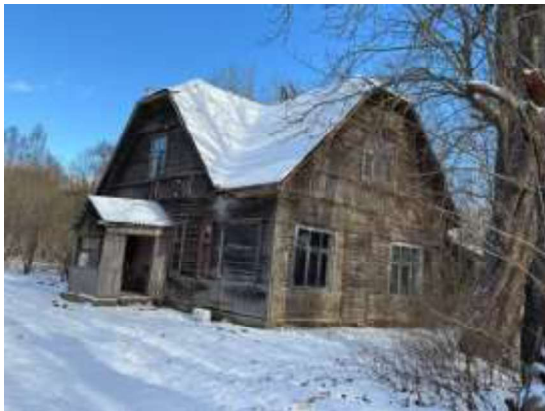
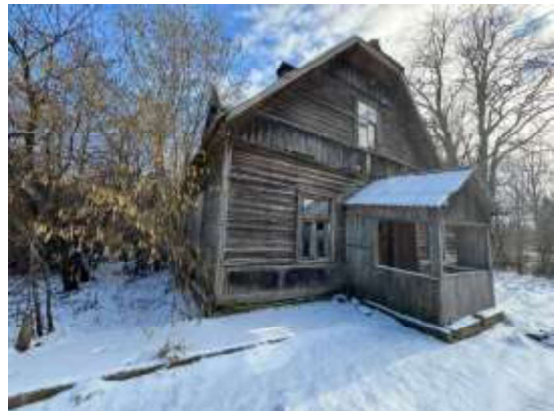
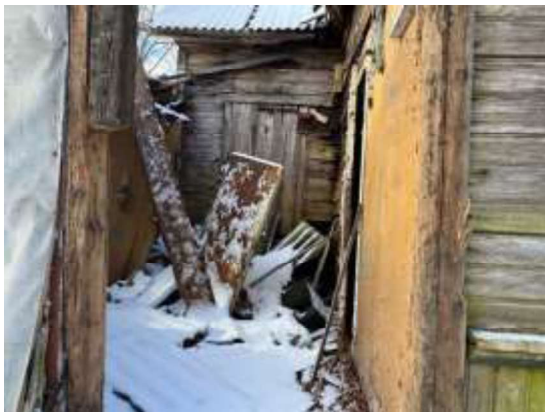
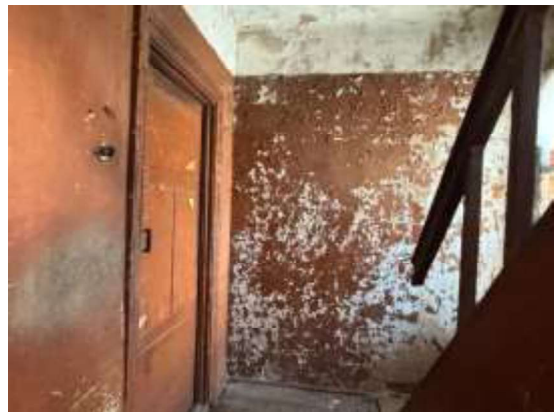
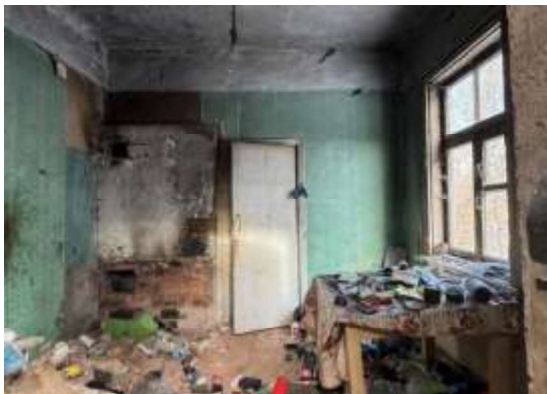
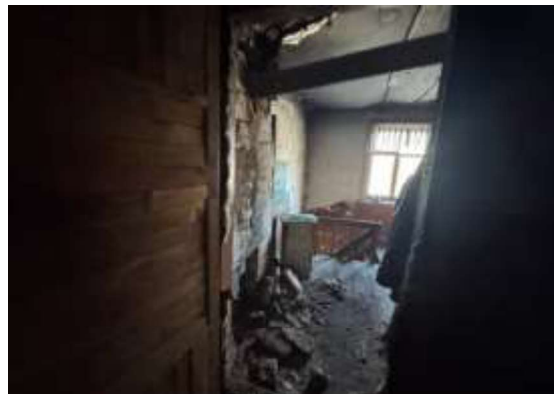
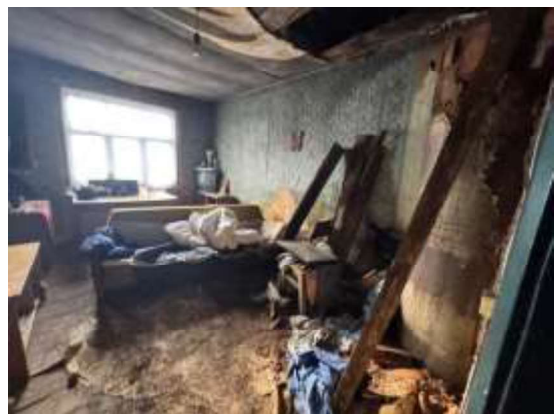
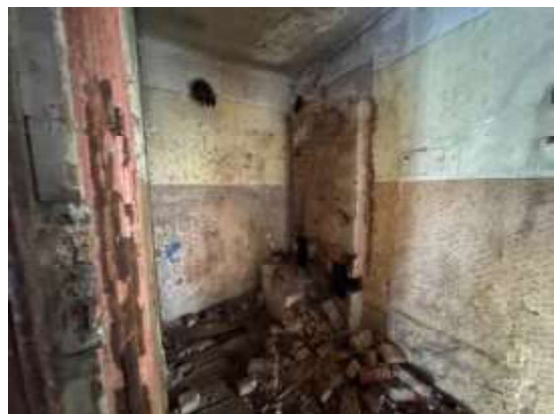
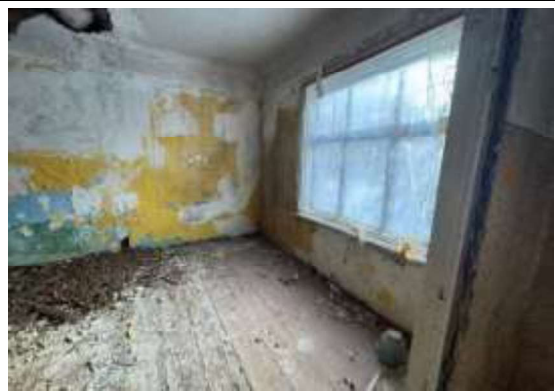
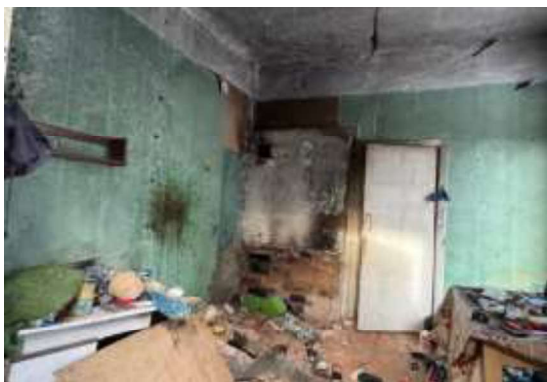
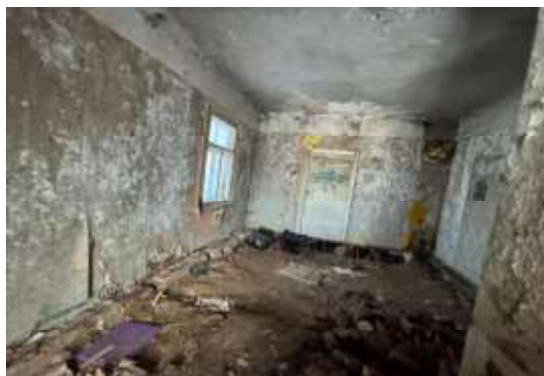
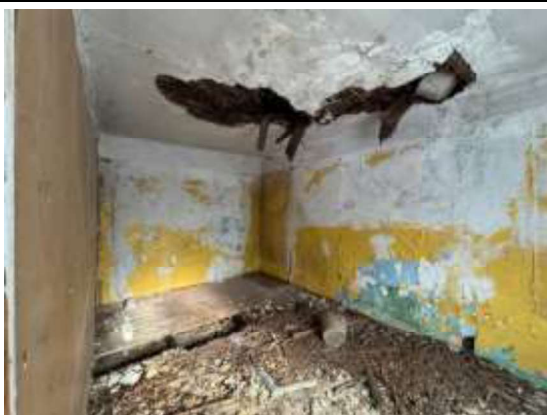
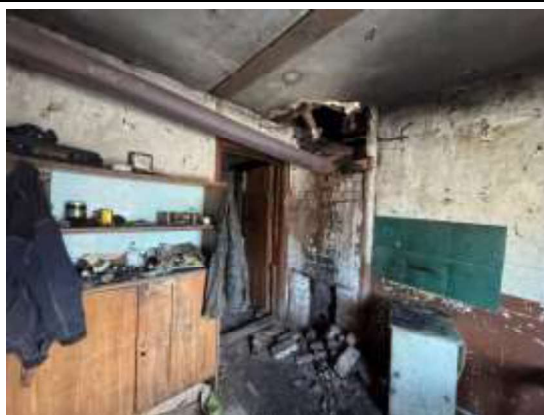
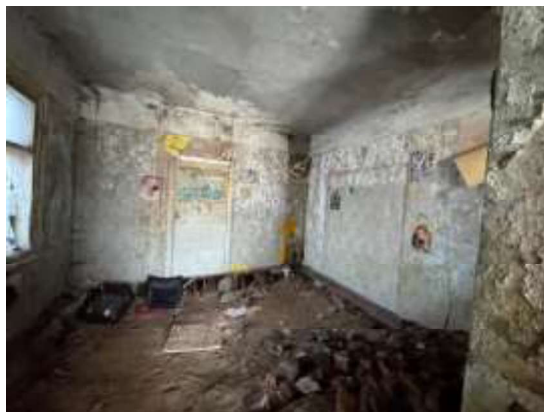
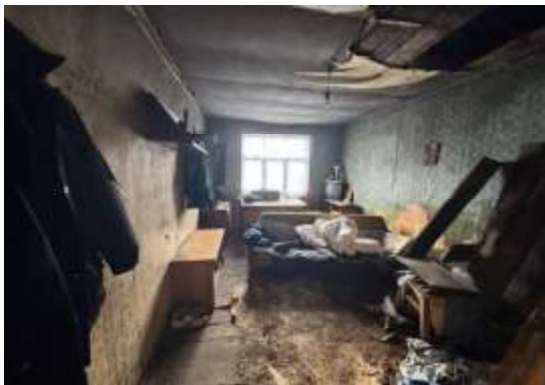
Ēka celta apmēram pirms 150 gadiem. Ēkas plānojums, telpu platības, izmantotie materiāli ir atbilstoši "padomju" laika prasībām. Ēkas tehniskais stāvoklis kopumā ir slikts, ēkai bojāts jumta segums, daļēji ieburcis starpstāvu pārsegums, daļēji pirmā stāva telpām nav grīdas seguma. Ēkas atjaunošanai un rekonstrukcijai nav ekonomiska un praktiska pamatojuma, ēkas labākais izmantošanas veids ir nojaukšana.

| Fiziskais stāvoklis | V4 - Ēka neapmierinošā tehniskā stāvoklī |

| Konstruktīvais pamatelements | Konstruktīvais risinājums | Tehniskais stāvoklis |
|---|---|---|
| Pamati | Dzelzbetona/betona bloki | Slikts |
| Ārsienas un nesošās starpsienas | Koka konstrukcijas | Slikts |
| Starpstāvu pārsegums | Koka konstrukcijas | Slikts |
| Jumta konstrukcija | Koka spāru konstrukcija | Slikts |
| Jumta segums | Viļņotās azbestcimenta loksnes | Slikts |

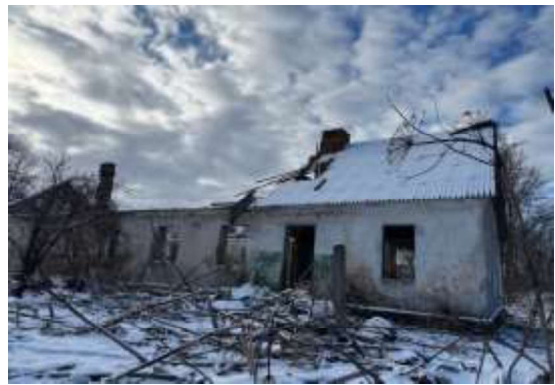
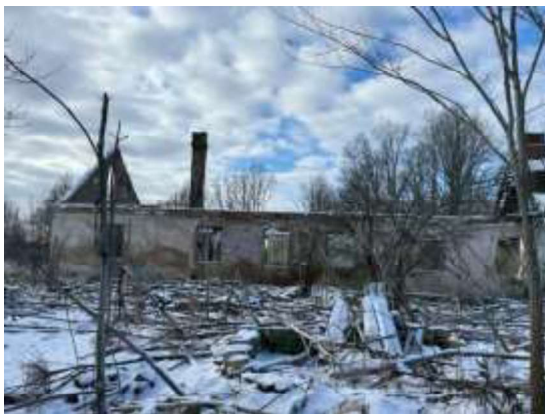
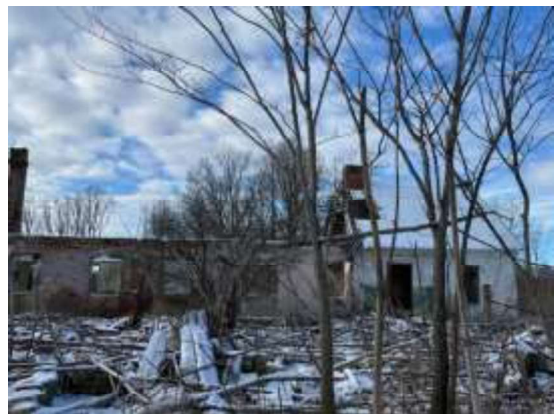
Ēka celta apmēram pirms 150 gadiem. Ēkas tehniskais stāvoklis kopumā ir slikts, ēka ir grausts, ēkai atlikuši pamati un sienu fragmenti, lielākajā daļā ēkas ir drupas.

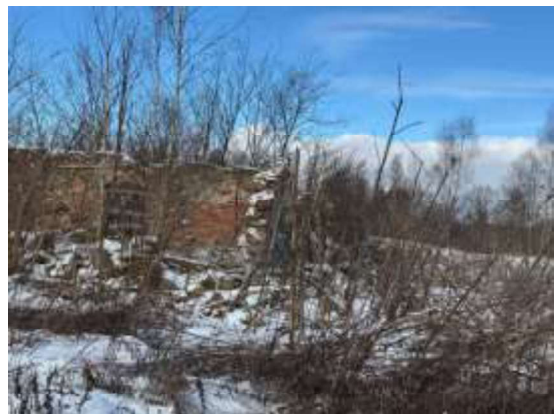
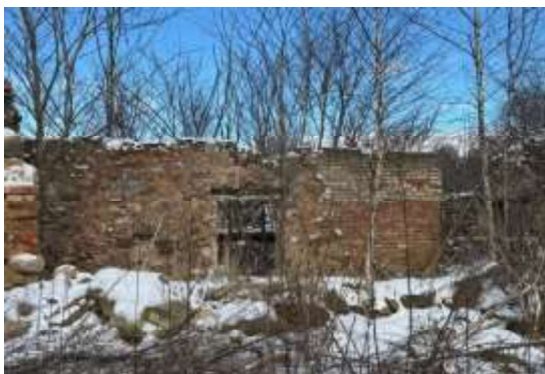
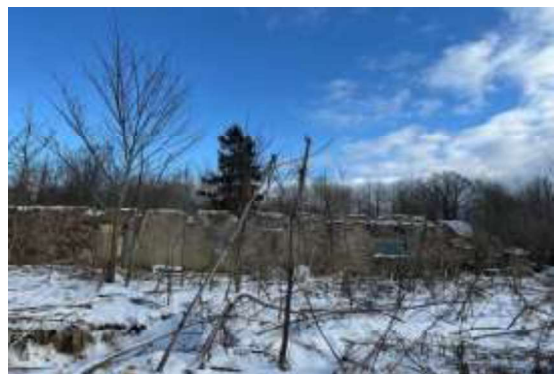
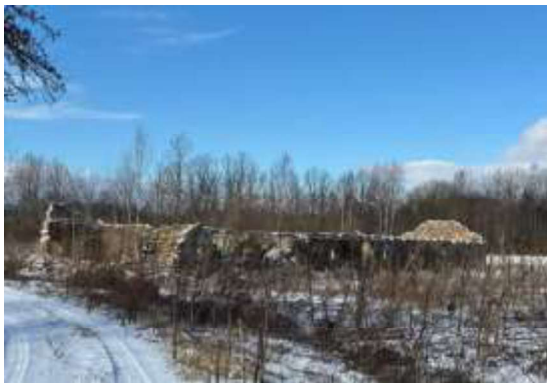
Ēka celta apmēram pirms 150 gadiem. Ēkas tehniskais stāvoklis kopumā ir slikts, ēka ir grausts, ēkai atlikuši pamati un sienu fragmenti, ēka ir drupas.

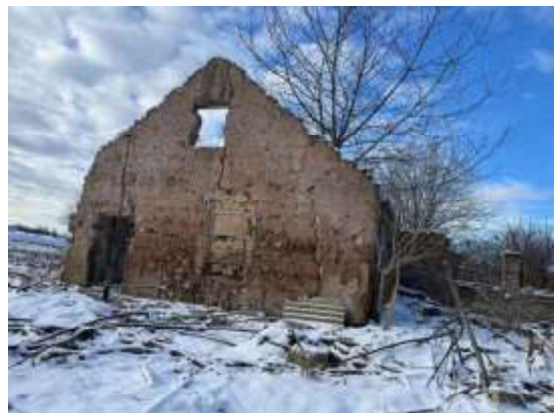
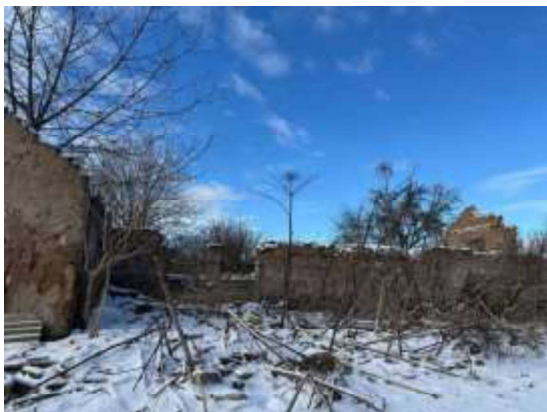
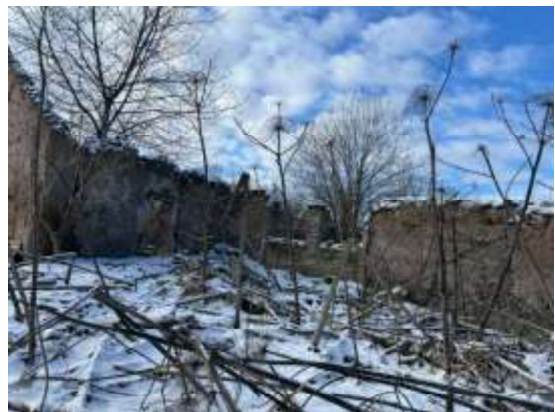
| 1.14 Citi izdarītie pieņēmumi | - apsekojot īpašumu dabā, un iepazīstoties ar pieejamo dokumentāciju, vērtētāji konstatēja, ka uz zemes gabala atrodas vēsturisku ēku drupas, kuras nav reģistrētas Kadastra informācijas sistēmā,<br>- vērtējamais īpašums ir brīvs no īres līgumiem, deklarētām personām,<br>- vērtējamais īpašums nav iekļāts, apgrūtināts ar parādiem vai citiem lietu tiesības ierobežojošiem apgrūtinājumiem. |
