<div> TUKUMA NOVADA PAŠVALDĪBA Tukuma novada Dome reģistrācijas Nr.90000050975 Talsu iela 4, Tukums </div>
Līgums:	Nr. TND/2-58.5/18/145 2018.gada 20.martā
Objekta nosaukums:	Tukuma novada internātpamatskolas ēka
Adrese:	Vārtu iela 3, Tukums, Tukuma novads
Būves lietošanas kods:	1263 (Pirmsskolas, pamata un vidējās izglītības iestāžu ēkas)
Būves kadastra Nr.:	900 1004 0589 001

<h1>TEHNISKĀS APSEKOŠANAS ATZINUMS</h1>	
MARKA:	TIS
SIA „BŪVES BIROJS” PROKŪRISTS	Raimonds BRETŠNEIDERS _____
IZSTRĀDĀJA: BŪVINŽENIERIS	Raimonds BRETŠNEIDERS LBS BSSI sert. Nr. 3-01124; 20-5421 _____
Tukums, 2018

Tukuma novada internātpamatskolas ēkas **Vārtu ielā 3, Tukumā**, būves kadastra Nr. 900 1004 0589 001, tehniskā apsekošana veikta, pamatojoties uz 2018.gada 20.martā ar Tukuma novada Domi noslēgto līgumu Nr. TND/2-58.5/18/145 un darba uzdevumu par tehniskās apsekošanas veikšanu pasūtītāja objektam atbilstoši Latvijas būvnormatīva LBN 405-15 „Būvju tehniskā apsekošana” 4.1. punktam, kas paredz būves apsekošanu „*periodiski būves ekspluatācijas laikā atbilstoši tās izmantošanas veidam saskaņā ar būvju tehnisko uzturēšanu regulējušiem būvnormatīviem un standartiem*”. Būvju tehniskā apsekošana ir būvju

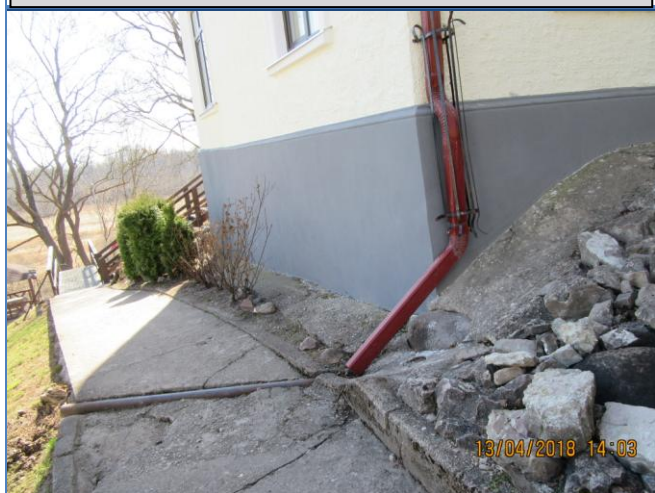
13. att. Bojātais iekšpagalma betona ietves segums. Ietve gar nogāzi bez drošības malas vai margas.

Rekomendēju atjaunot pagalma brauktuves bojāto gūliju, kā arī lokālā vietā bojāto betona bruģi. Atjaunot iekšpagalma betona ietves virsmu. Ietvēm gar nogāzes malu izbūvēt atbalsta sienu vai margu. Atkritumu konteineriem izbūvēt atbilstošu laukumu. Atjaunot fekālās kanalizācijas nosēd bedru satrupējušos vākus.

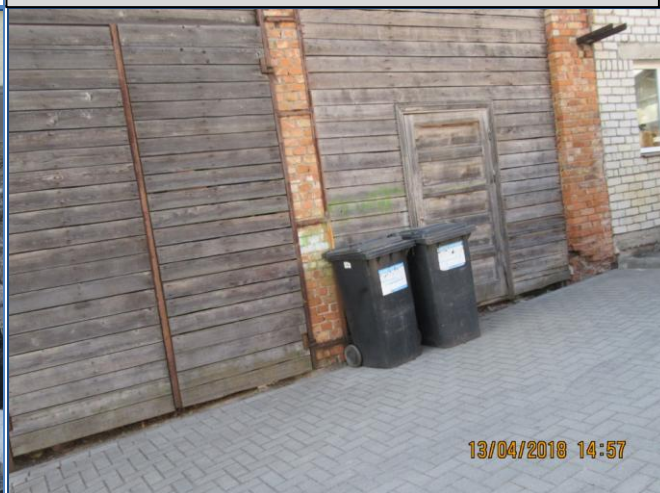
14. att. Ugunsbīstamie izvietotie atkritumu konteineri.

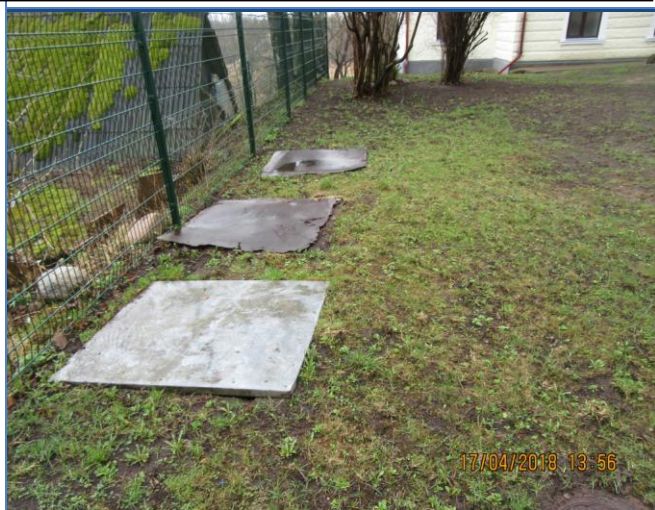
15. att. Satrupējušie fekālās kanalizācijas nosēdbedru koka vāki.

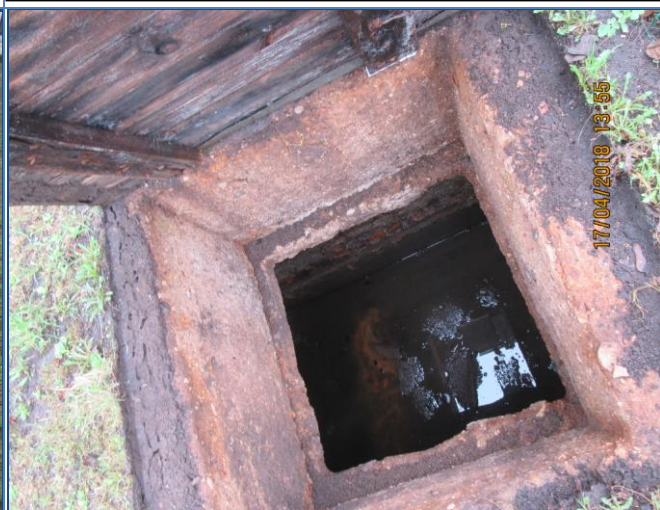
16. att. Satrupējušie fekālās kanalizācijas nosēdbedru koka vāks.

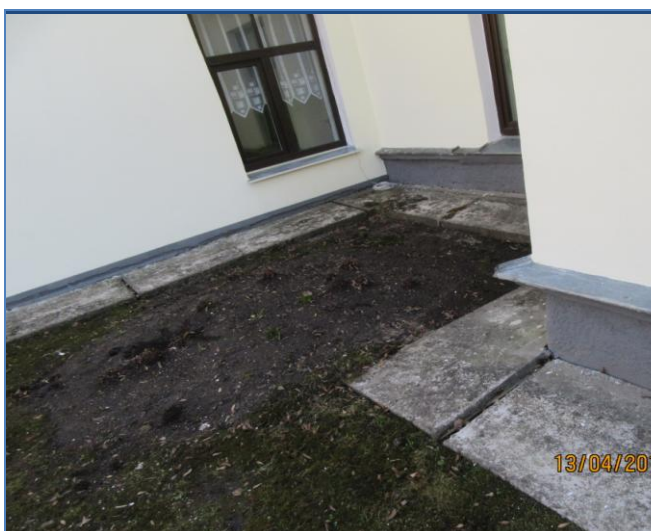
29. att. Ēkas virspamats bez būtiskiem bojājumiem.

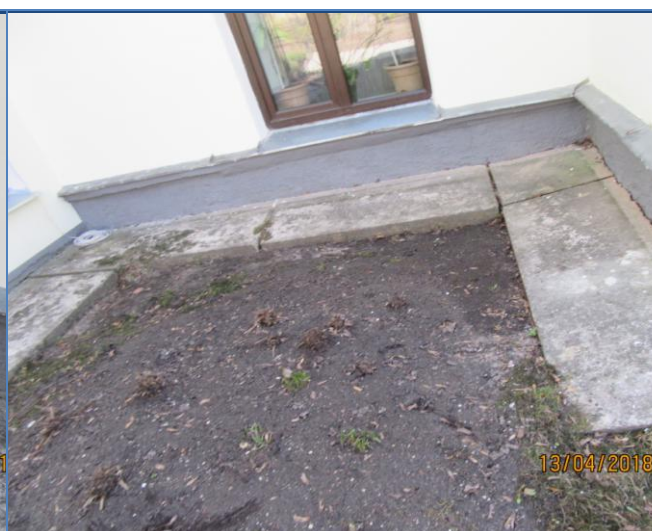
Vizuāli redzams, ka ēkas virspamata apmetums ir atjaunots. Atjaunotā ēkas apmale lokālās vietās ir iesēdusies. Virspamata mūris apmests ar kaļķa/cementa apmetumu. Ar kļaudzināšanu ir noteikts, ka virspamata daļas apmetums nav atslāņojies no pamatnes. Ēkas virspamata vizuālas apskates laikā netika konstatētas būtiskas plaisas un deformācijas, kas ietekmētu konstrukcijas stiprību un noturību. Konstatēts vietām nelielu atvērumu plaisājums ēkas pamatos, kas veidojies nevienmērīgas pamatnes sēšanās, veikto pārbūvju vai kapilārā mitruma rezultātā. Vertikālo un slīpo **plaisu atvērumi nepārsniedz 10,0mm**, tādējādi tālāka pamatu izpēte un atsegšana nav nepieciešama saskaņā ar LBN 405-15 p.7¹.

30. att. Ēkas apmale ar lokāliem iesēdumiem.

Rekomendēju veikt ēkas pamata un virspamata sanācijas pasākumus, tai skaitā atjaunot pamatam hidroizolāciju un ēkas apmali, siltināt virspamatu.

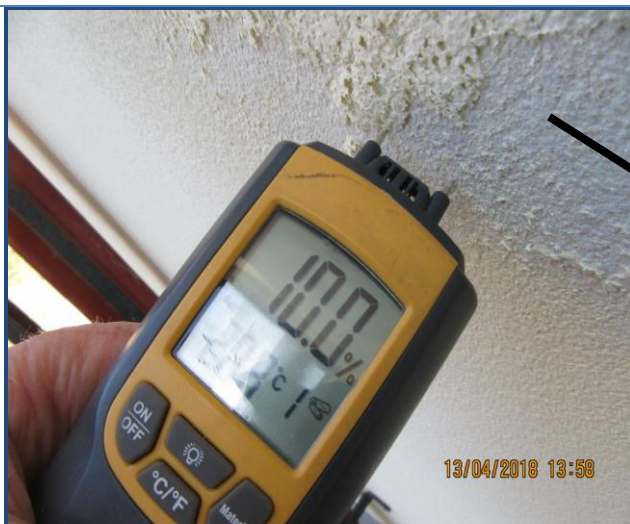
41. att. Kāpņu telpas bojātās ārējas virsmas mitruma mērījums.

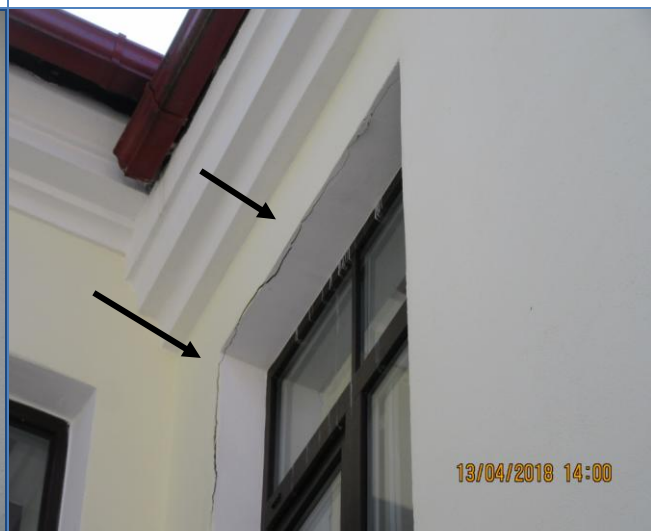
44. att. 2.stāva kāpņu telpas logu ailes plaisājums.

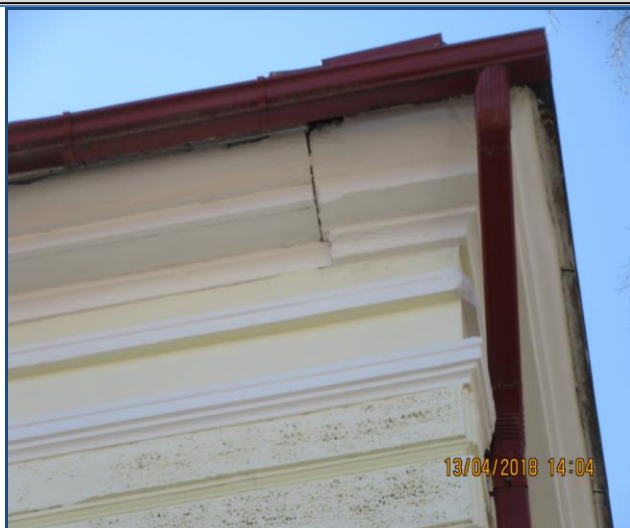
45. att. Ieplaisājusi jumta karnīze.

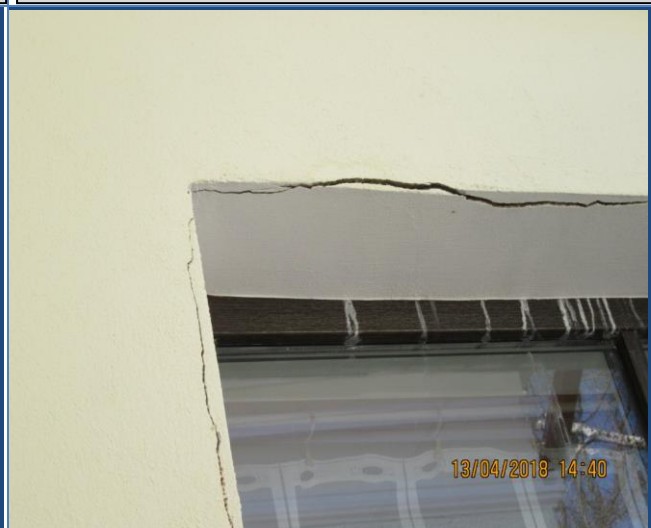
46. att. 2.stāva kāpņu telpas logu ailes plaisājums.

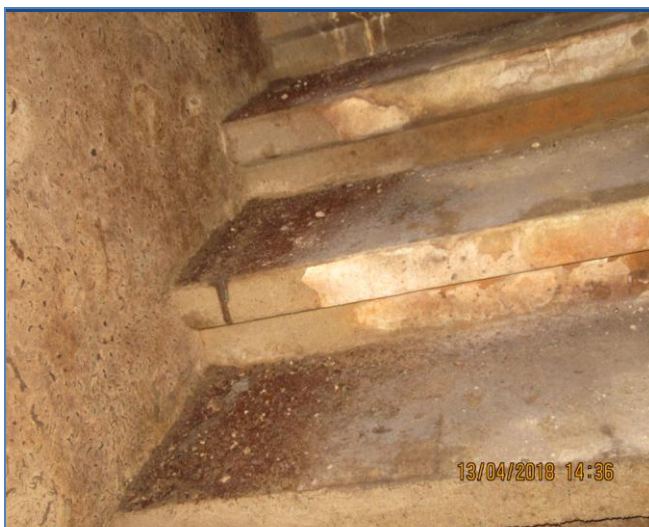
59. att. Mitruma bojātie pagraba pakāpieni.

Rekomendēju veikt pagraba kāpņu un galveno ieejas kāpņu pakāpienu pirmā laiduma nesošās konstrukcijas atjaunošanas darbus, novērst neatbilstošo pakāpienu augstumu, attīrīt pakāpienu virsmu no mitruma bojājumiem, margai uzstādīt papildus margu atbilstoši bērnu vecumam. Izvērtēt esošo kāpņu laidu un kāpņu laukumu brīvo evakuācijas ceļa minimālo platumu, kurm jābūt vismaz 1,2m. Risināt galvenās kāpņu telpas ieejas mezgla atbilstību publisko būvju vides pieejamības prasībām.

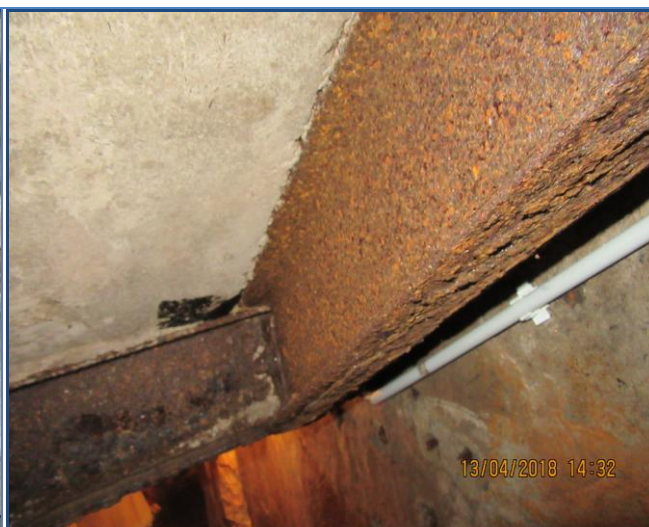
60. att. Korodējušas galveno kāpņu pirmā laiduma nesošās sijas un pasijas.

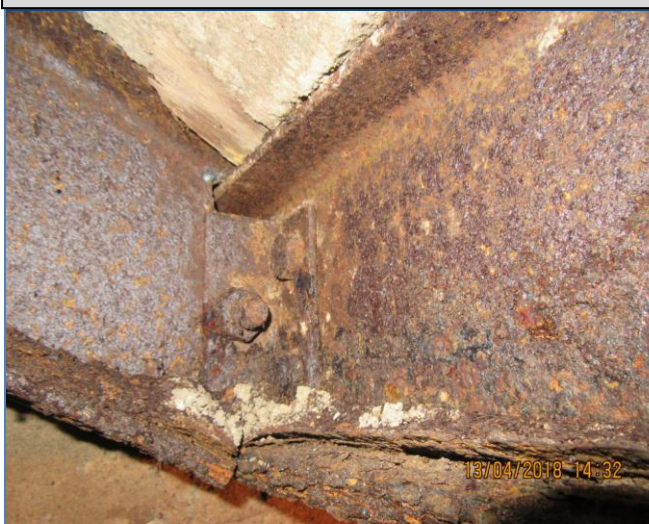
61. att. Korodējusi galveno kāpņu pirmā laiduma nesošā sija.

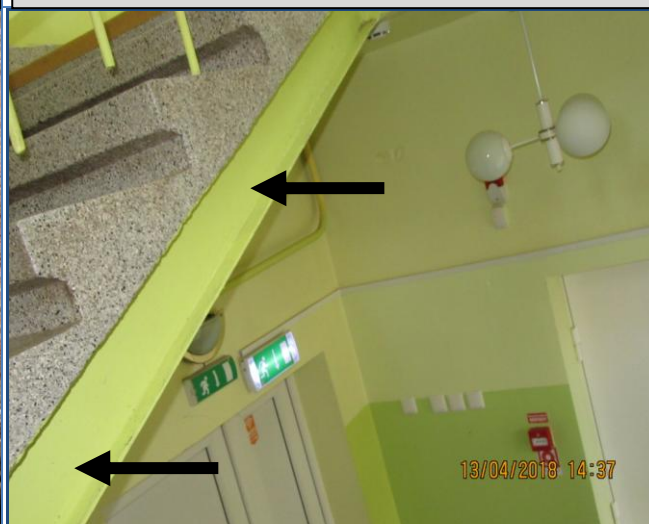
62. att. Uguns neaizsargātas galvenās kāpņu telpas nesošās tērauda sijas.

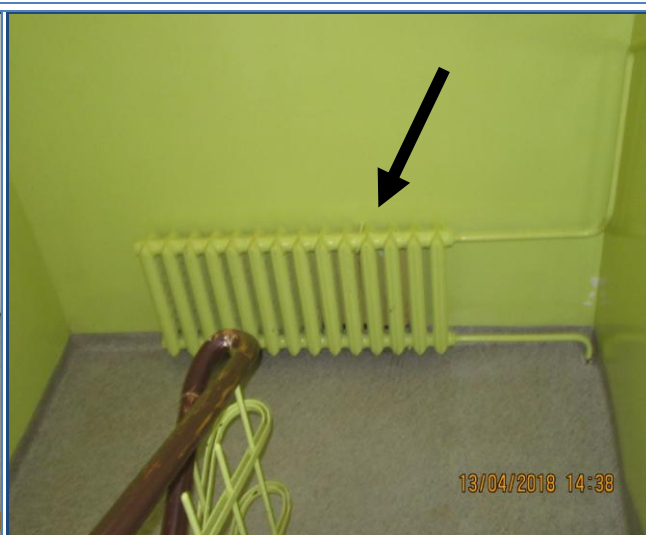
64. att. Sašaurināti kāpņu laukumu brīvo evakuācijas ceļa minimālie platumi.

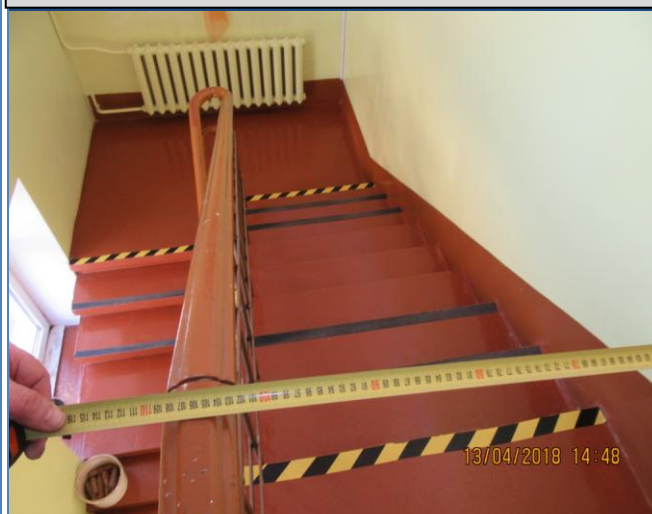
65. att. Sašaurināti kāpņu brīvo evakuācijas ceļa minimālie platumi.

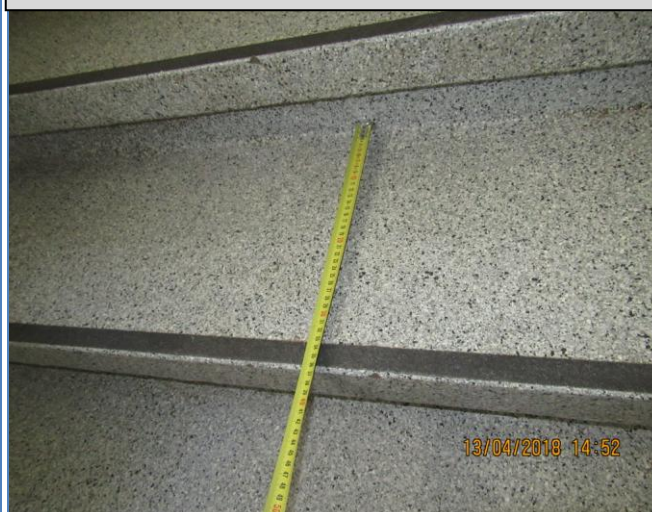
67. att. Pakāpiena platuma uzmērījums 35cm.

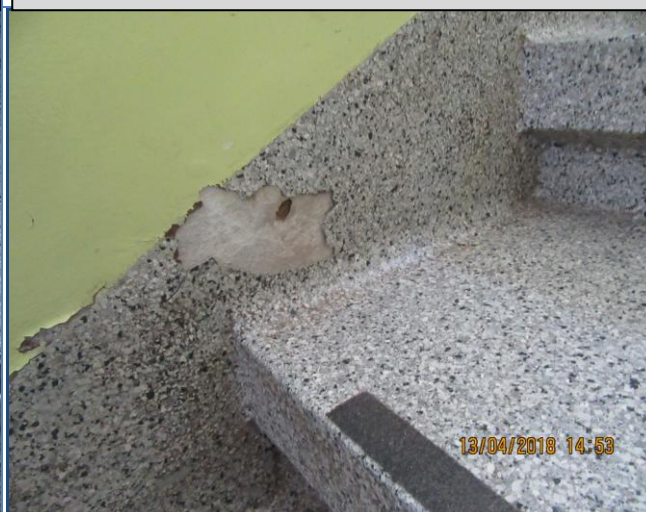
68. att. Mitruma bojātās pakāpienu sānu malas.

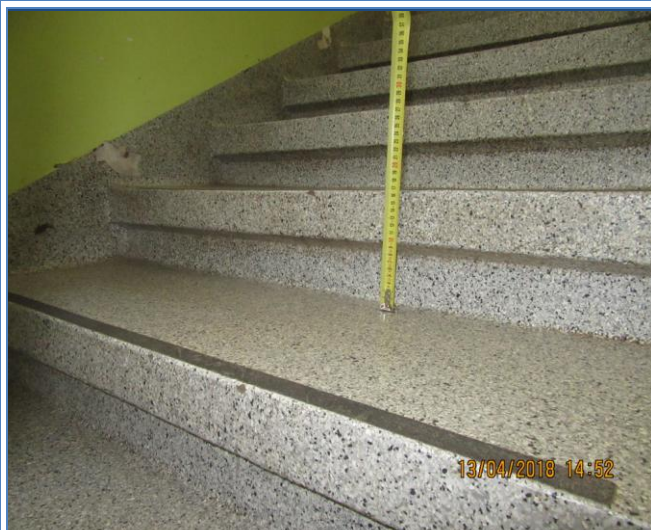
69.att. Pārējo pakāpiena augstuma uzmērījums 17cm.

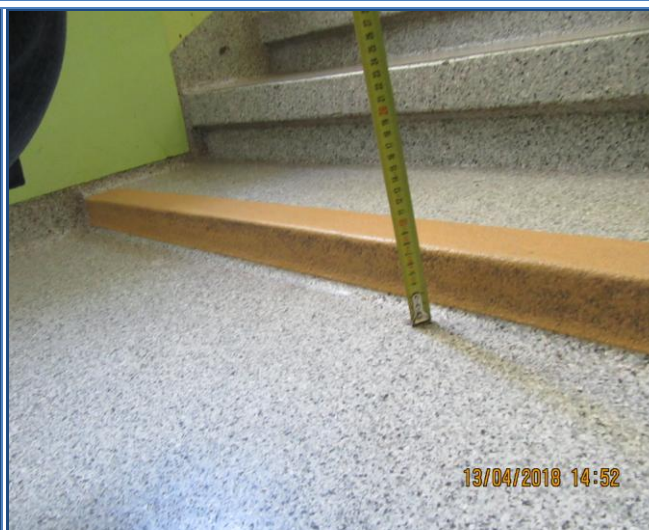
70. att. Neatbilstoša augstuma galveno kāpņu pirmā pakāpiena uzmērījums 7cm.

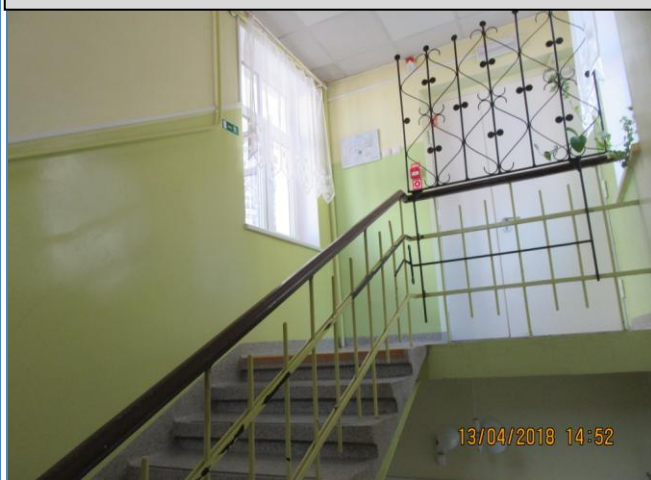
71. att. Kāpņu augšējā kāpņu laukuma drošības restojums.

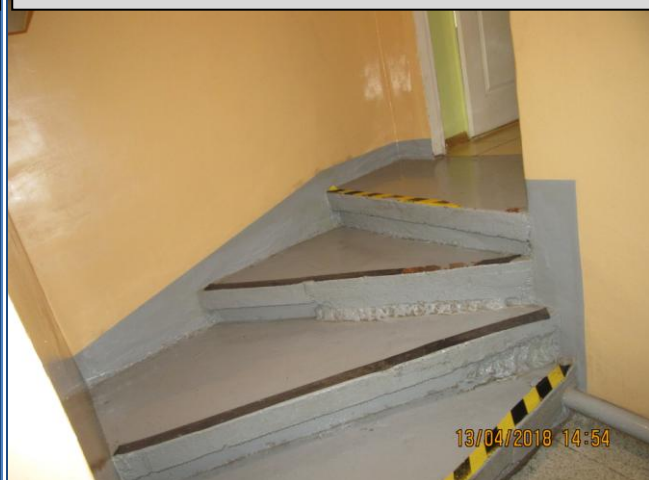
72. att. 1.stāvā divu ēku daļu savienojušās kāpnes bez margām.

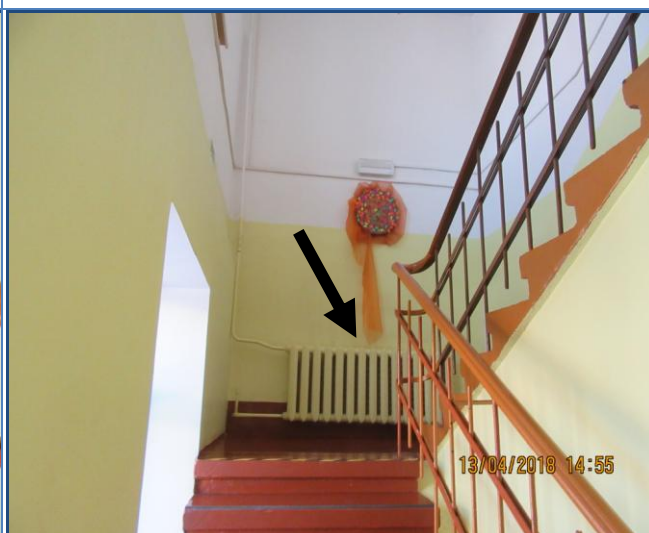
74. att. Sašaurināti kāpņu laukumu brīvo evakuācijas ceļa minimālie platumi.

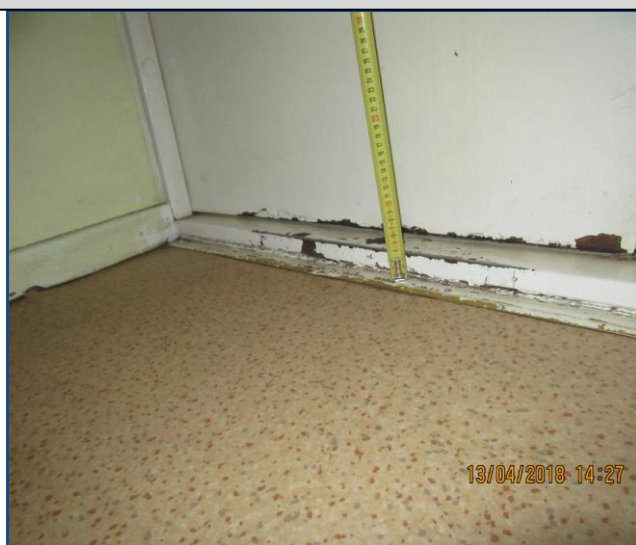
79. att. Neatbilstoši sliekšņi starp telpu grīdas līmeņiem.

Rekomendēju novērst durvju sliekšņus starp atšķirīgiem telpu grīdas līmeņiem, kuri neatbilst vides pieejamības un ugunsdrošības prasībām. Veikt koka iekšdurvju nomaiņu ar jaunām. Nodrošināt durvju atbilstību evakuācijas un ugunsdrošības prasībām.

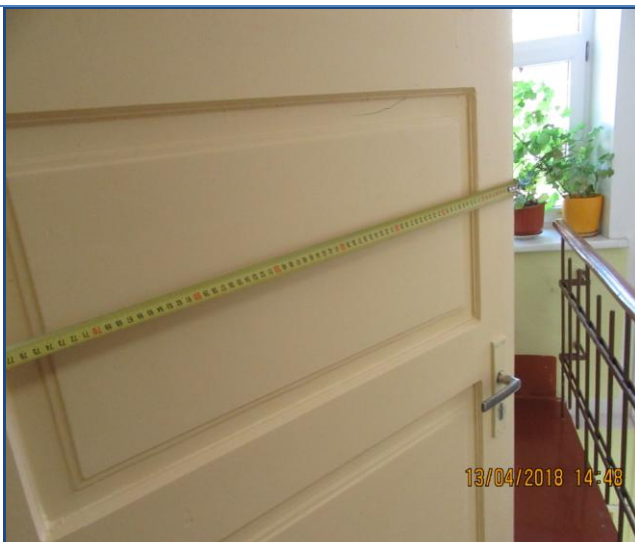
83. att. Neatbilstošas koka durvis uz kāpņu telpu.

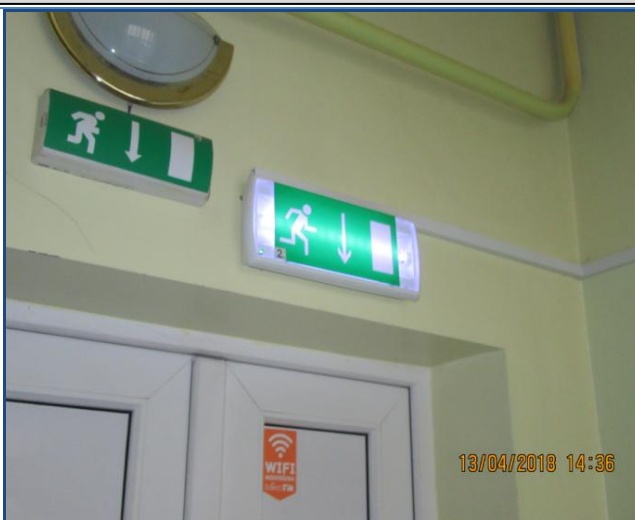
Evakuācijas izejas un ārdurvis neatbilst evakuācijas prasībām. Durvīm nav uzstādīti pašaizvēršanās mehānismi, un evakuācijas gadījumā tās nav atveramas bez atslēgas, lai atbilstu LBN 201-15 „Būvju ugunsdrošība” punkta 147. prasībai. Šāds panikas rokturis netika konstatēts ēkas kāpņu telpas ārdurvīm. Ārdurvīm un iekšdurvīm ir konstatēti sliekšņi, kuru augstuma starpība ar grīdas līmeni pārsniedz 20mm.

85. att. Evakuācijas prasībām neatbilstošas slēdzamas durvis.

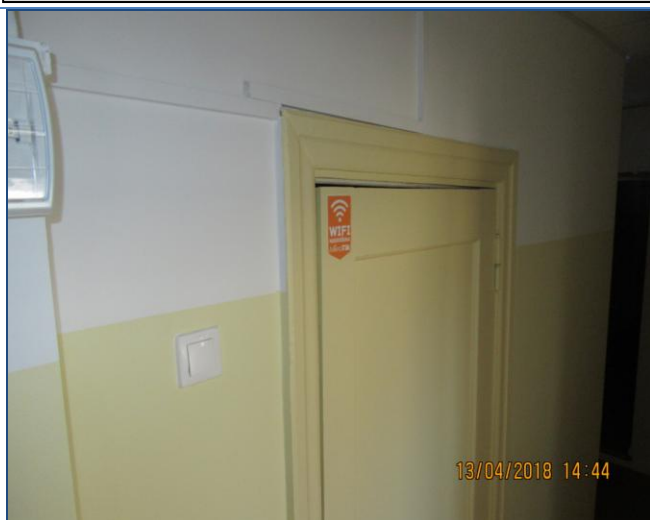
86. att. Neblīvas koka iekšdurvis.

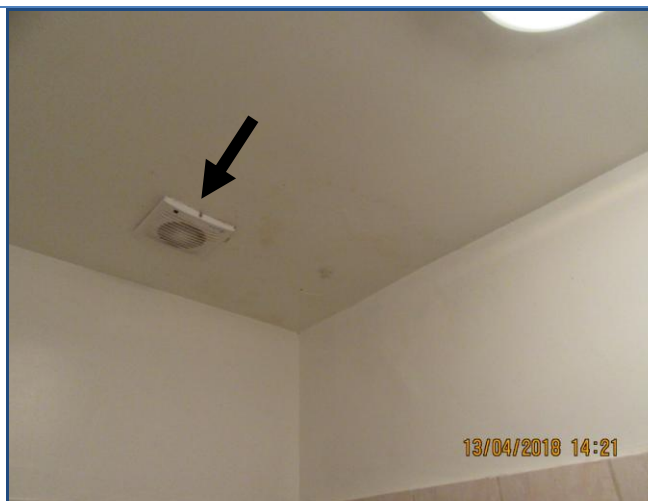
90. att. Piespiedu vēdināšana sanmezglā.

Rekomendēju veikt dabīgo ventilācijas kanālu apzināšanu un tīrīšanu, skursteņu galvu pārmūrēšanu un nesegšanu ar skārdu, nodrošināt pilnvērtīgu piespiedu vēdināšanu sanmezglās, dušas telpās, virtuvē un kurtuvē.

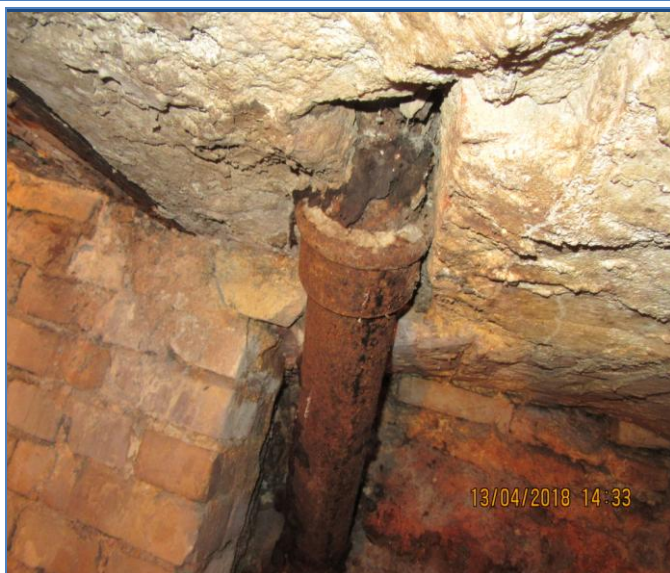
101. att. Ķeta kanalizācijas caurules savienojums pagrabā.

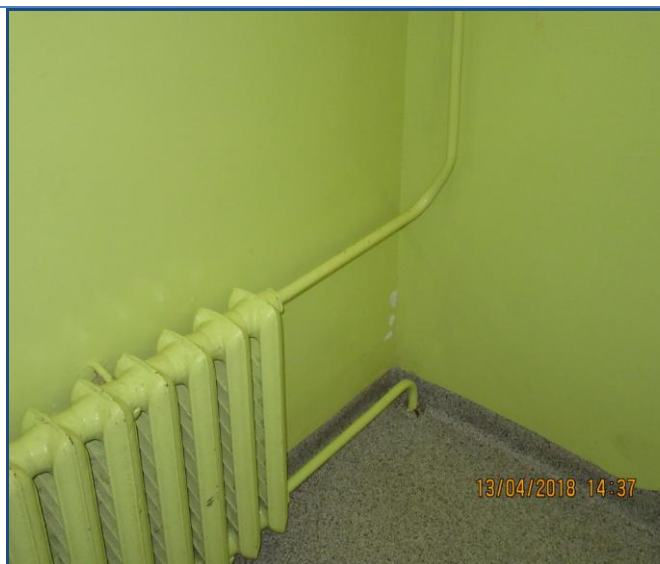
115. att. Čuguna apkures radiatora pieslēgums.

Apkures sistēma ir **neapmierinošā** tehniskā stāvoklī. **Nepieciešama apkures sistēmas, apkures katla, dūmvada un katlu apsaites pilnīga rekonstrukcija.**

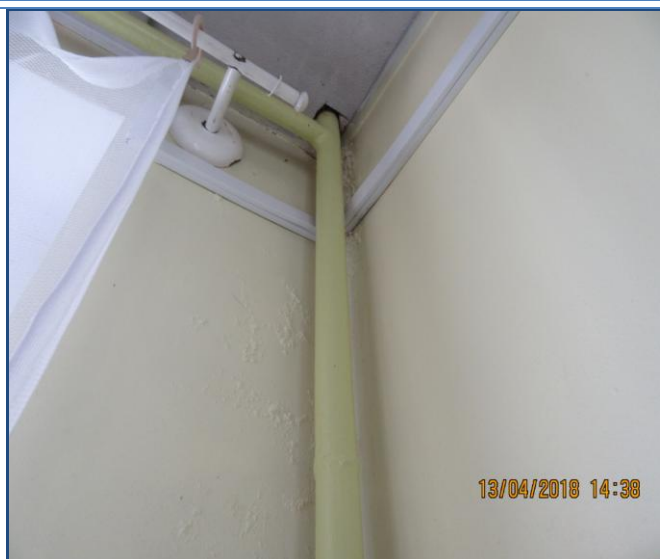
117. att. Apkures stāvvads

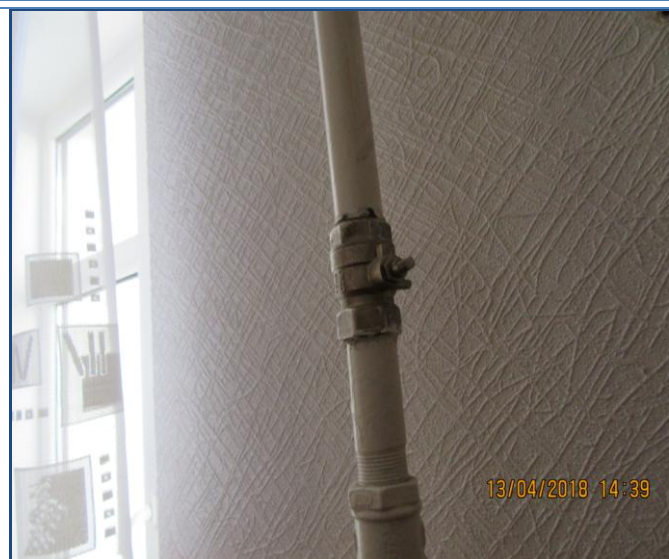
118. att. Lodveida aizbīdnis apkures stāvvdā.
