<b>MARKA:</b>	<b>TIS</b>	
<b>IZSTRĀDĀJA: BŪVINŽENIERIS/ BŪVEKSPERTS</b>	Raimonds BRETŠNEIDERS LBS BSSI sert. Nr. 3-01124; 20-5421	
	Tukums, 2016

# 1. TEHNISKĀS APSEKOŠANAS UZDEVUMS

Būves nosaukums, adrese:	Tukuma 2.vidusskolas ēka Raudas ielā 16, Tukumā	
1. Apsekošanas veids (atzīmēt atbilstošo)		
Periodiskā, būves ekspluatācijas laikā		X
Pirms renovācijas, rekonstrukcijas vai restaurācijas projektēšanas		X
Pirms būvdarbu atsākšanas (pēc pārtraukuma)		
Būves tehniskā stāvokļa un atbilstības turpmākai izmantošanai noteikšana		X

### 3.TEHNISKĀS APSEKOŠANAS ATZINUMS

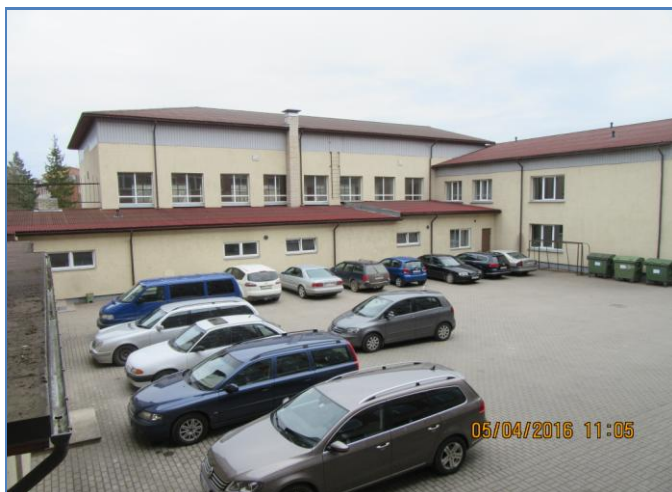
4. att. Neorganizēts skolas iekšpagalma auto stāvlaukums.

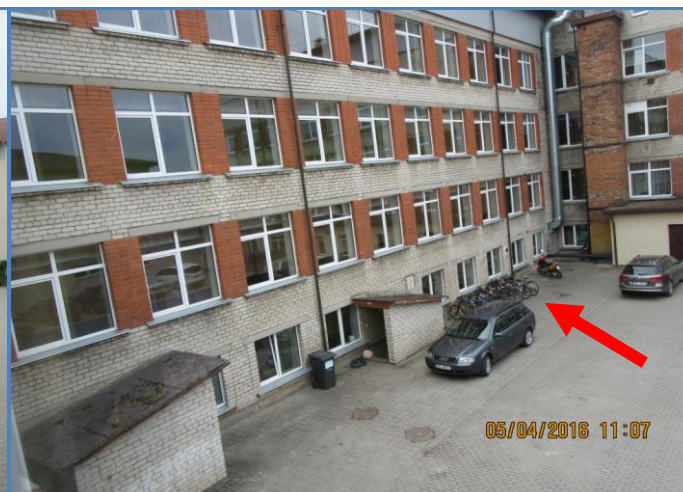
5% no kopējā stāvvietu skaita jāparedz speciāli pielāgotas, 3,5 m platas autostāvvietas invalīdiem, ievērojot šo Noteikumu 6.pielikumā pievienoto shēmu”, tas ir vismaz divas invalīdu autostāvvietas. Savukārt p.185 nosaka, ka „velosipēdu novietnes jāparedz pie izglītības iestādēm un citām publiskajām ēkām, t.sk. pie tirdzniecības un pakalpojumu objektiem”, kas, apsekojot slēgta tipa iekšpagalmu, netika konstatētas pietiekamā apjomā. Esošais autostāvvietas apzīmējums pie skolas ēkas gala sienas ir nolietojies, un to nepieciešams atjaunot atbilstoši LVS 190-7:2002 Vienlīmeņa autostāvvietu projektēšanas noteikumiem.

5. att. Neatbilstošs velonovietņu daudzums.

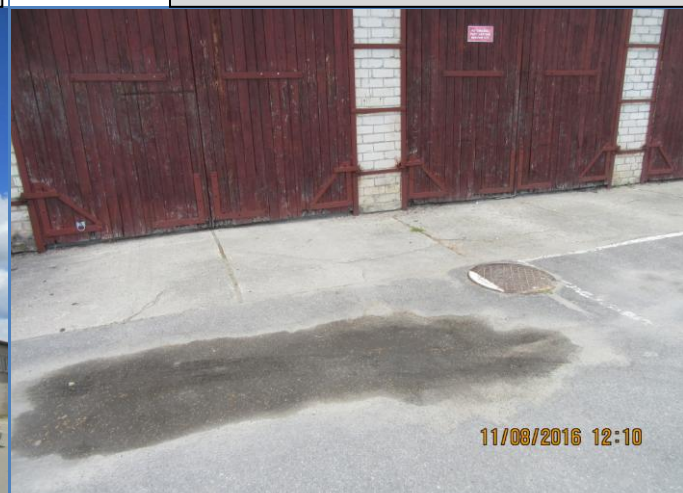
Brūģētie segumi pie skolas līdzeni, bez būtiskiem lokāliem iesēdumiem, to tehniskais stāvoklis vērtējams kā **apmierinošs**. Asfaltbetona segumi ar lokāliem defektiem un iesēdumiem un to tehniskais stāvoklis vērtējams kā **neapmierinošs**. Nepieciešams veikt esošā bojātā asfalta seguma demontāžu un jauna asfaltbetona seguma AG22 60mm + ABT16 40mm ieklāšanu, iepriekš izvērtējot ēkas augstuma atzīmes virs pamata. *Būtisks trūkums*, ka nav izbūvēta lietus ūdens novadīšanas sistēma no skolas brūģētiem un asfaltbetona laukumiem, kas veicina lietus ūdeņu lokālu uzkrāšanos izbūvētajos laukumos un jaunu iesēdumu veidošanos segumā. Viena lietus ūdens gūlīja iebraucamo vārtu caurbrauktuvē nevar nodrošināt kvalitatīvu lietus ūdeņu savākšanu no laukumiem. Ēkai nav paredzēta organizēta lietus ūdens novadīšana no lietus ūdens notekām, bet lietus ūdens tiek novadīts pie ēkas pamata vai uz izbūvētā laukuma, kas negatīvi ietekmē ēkas pamatus un laukumus.

7. att. Asfalta segums pie skolas auto kompleksa garāžām.

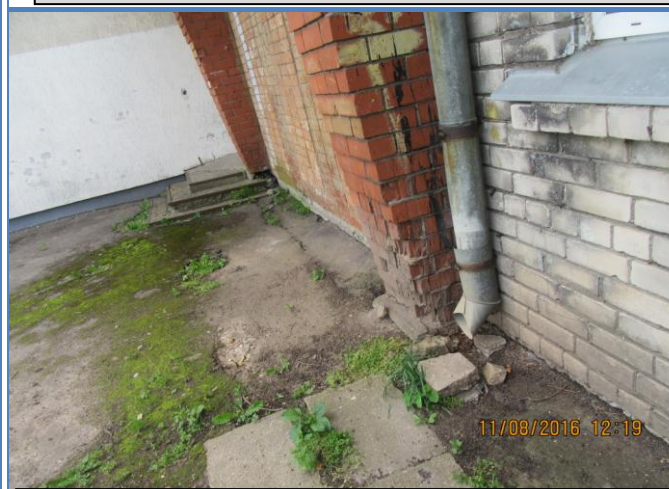
10. att. Nav izbūvēta lietus notekūdeņu novadīšanas sistēma.

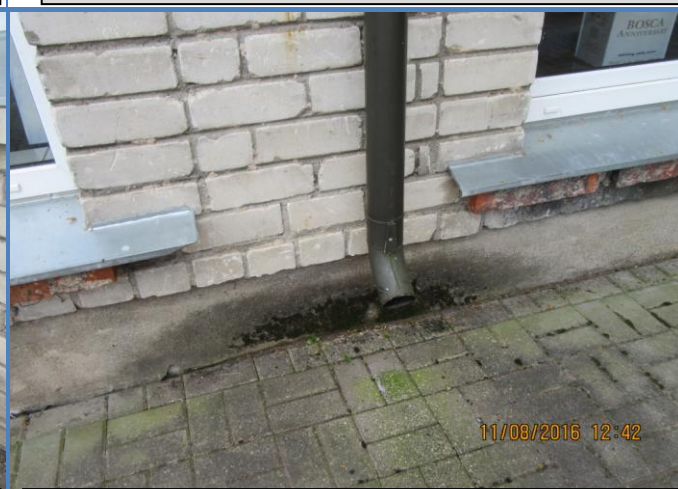
11. att. Nav izbūvēta lietus notekūdeņu novadīšanas sistēma.

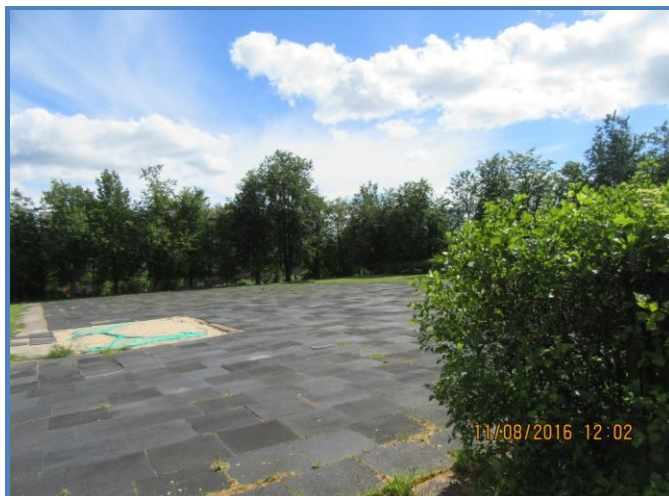
3.3.2.	Bērnu rotaļlaukumi, atpūtas laukumi un sporta laukumi	60%
(Segums, materiāls, apdare)		
<p>Blakus skolas ēkai atrodas sporta laukums, kurā ietilpst vingrošanas laukums, futbola laukums un skrejceļš. Futbola laukuma segumu veido zālājs, skrejceļa segumu veido mīkstā seguma loksnes. Loksnes šuvju vietās ir deformējušās, vietām cauraugušas ar zāli, kas nav droši sporta nodarbībām.</p>

Atpūtas laukumi ar soliem un atkritumu urnām pie skolas netika konstatēti.  
Atpūtas un sporta laukumu tehniskais stāvoklis vērtējams kā **neapmierinošs**.

14. att. Sporta laukuma mīkstā seguma loksnes.

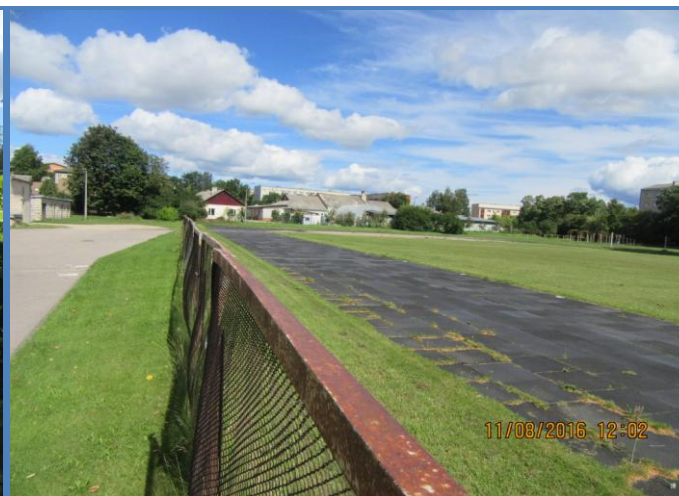
15. att. Sporta laukuma skrejceļš.

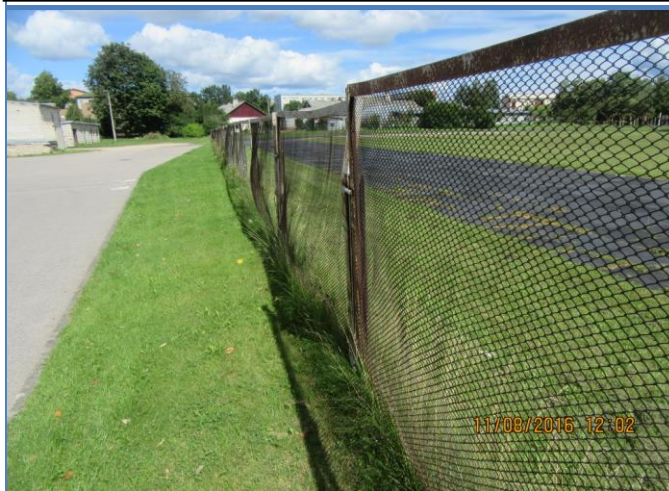
Iekšpagalmā atrodas transformatoru apakšstacija un neizmantojams pagrabs, kas neiekļaujas vidē un būtu demontējams. Skolas iekšpagalma zonu no sporta laukuma atdala drāšu pinumu žogs, kam nepieciešams remonts vai nomaiņa pret jaunu. Slēgtā iekšpagalma daļā pie ēkas sienām izvietoto vairāki atkrituma konteineri, kuras attālums no ēkas neatbilst higiēnas prasībām. 2013.gada 30.aprīļa MK noteikumi Nr.240 Vispārīgie teritorijas plānošanas, izmantošanas un apbūves noteikumi p170. nosaka, ka „Plānojot atkritumu tvertņu novietņu izvietojumu, izvērtē funkcionālos, higiēniskos un estētiskos aspektus, kā arī apkārtējās apbūves raksturu. Jaunās apbūves teritorijās no atkritumu tvertņu novietnes laukuma malas ievēro šādus attālumus: 170.2. ne tuvāk par **20 m no izglītības iestādes ieejas, bērnu rotaļu laukuma vai atpūtas zonas**”. Valsts karoga izvietojums pie skolas galvenās fasādes sienas virs ēkas ieejas jumta nav piemērots no apkalpošanas viedokļa. Lai piekļūtu pie karoga turētāja, ir jāizkāpj ārā pa 2.stāva ēkas logu un jāpārvietojas pa viļņoto bitumena lokšņu jumta segumu, kas nav piemērots staigāšanai. Vizuāli ir redzami bojājumi un iespaidumi uz viļņoto bitumena lokšņu jumta segumu, kas veidojošies cilvēku svara rezultātā. Praktiskāk būtu brīvi stāvošus balti krāsotu karoga mastu uzstādīt pie skolas ieejas izveidotajā bruģētajā laukumā. Apstādījumu un mazās arhitektūras formu tehniskais stāvoklis vērtējams kā **apmierinošs**. Nepieciešams veikt atkritumu konteineru novietošanu atbilstošā attālumā no ēkas ieejām, izbūvēt koka dekoratīvu aizsegu atkritumu konteineru novietnei.

18. att. Vizuāli atjaunojamais nožogojums.

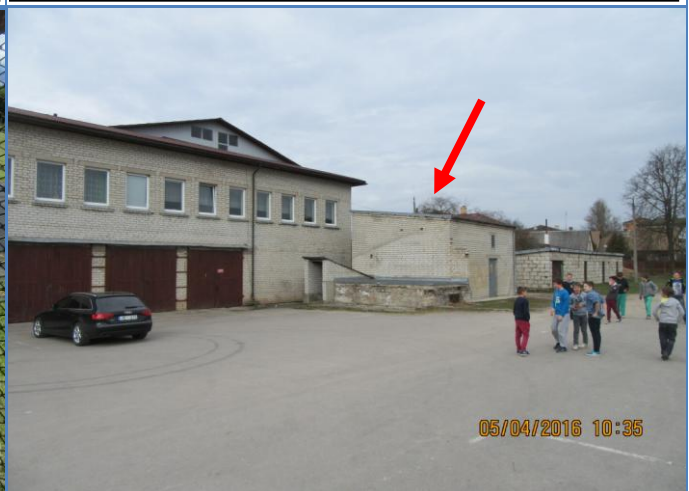
19. att. Neizmantojamais pagrabs ar transformatoru ēku.

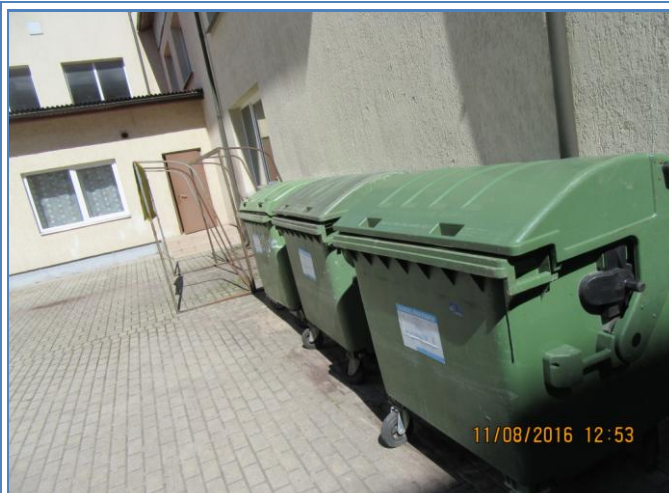
22. att. Atkritumu konteineri pie ēkas fasādes iekšpagalmā.

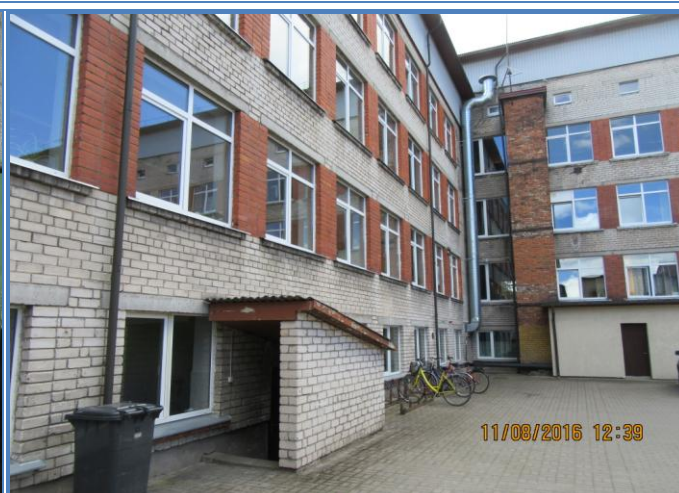
23. att. Atkritumu konteineri pie ēkas fasādes iekšpagalmā.

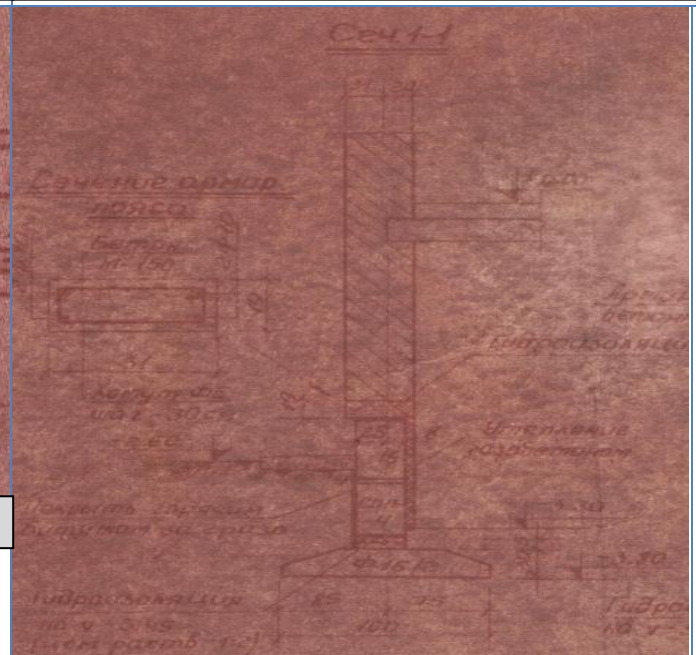
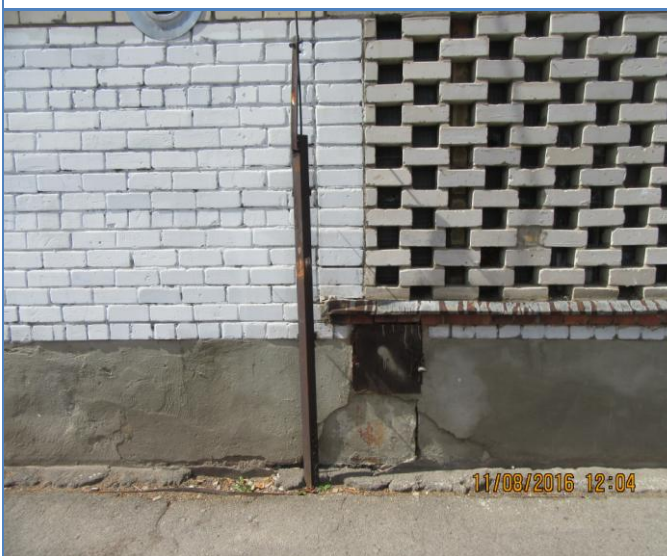
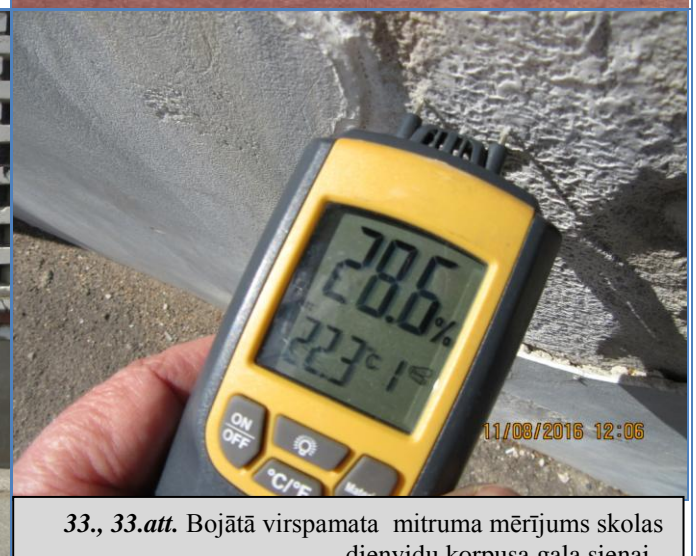
33., 33.att. Bojātā virspamata mitruma mērījums skolas dienvidu korpusa gala sienai .

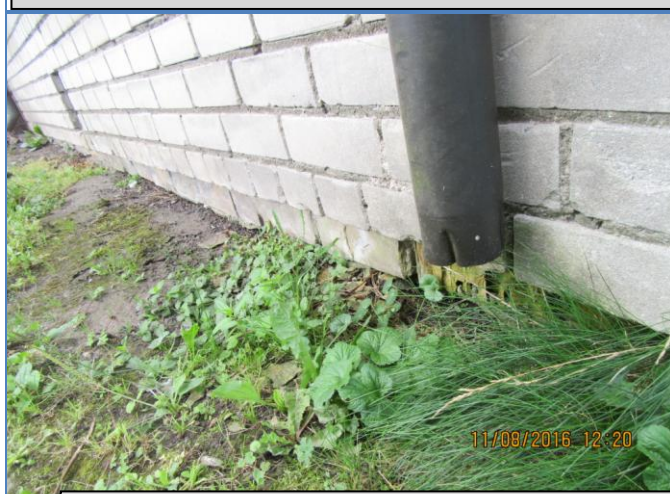
**36. att.** Neatbilstoša zālē izaugusi virspamata daļa skolas ēkas gala ārsienai.

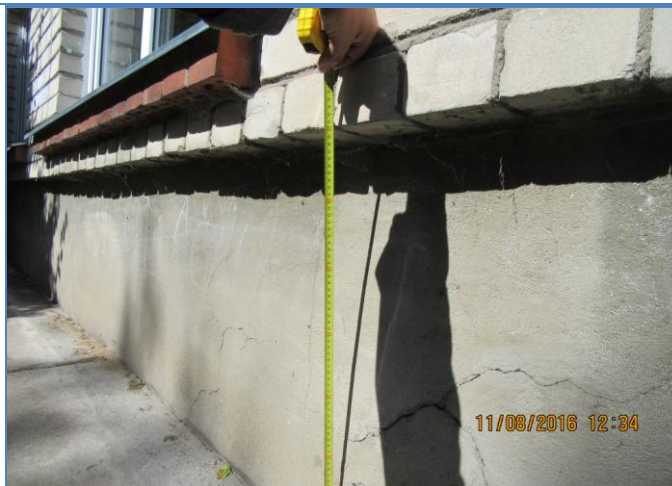
40. att. Virspamata daļa skolas ēkai gar Kurzemes ielu.

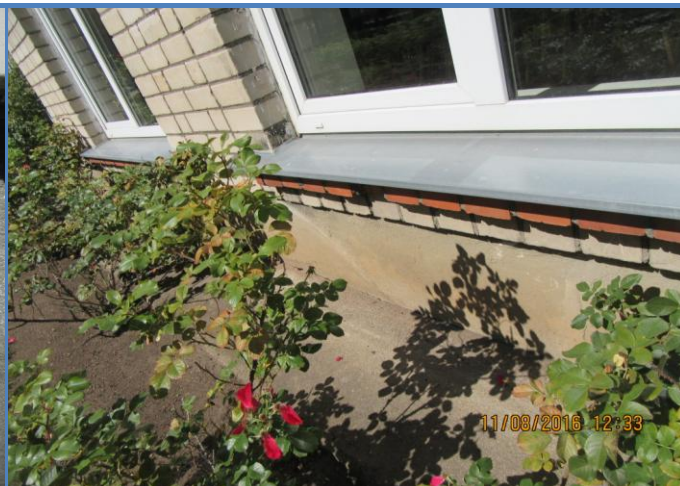
41. att. Virspamata daļa skolas ēkai gar Kurzemes ielu.

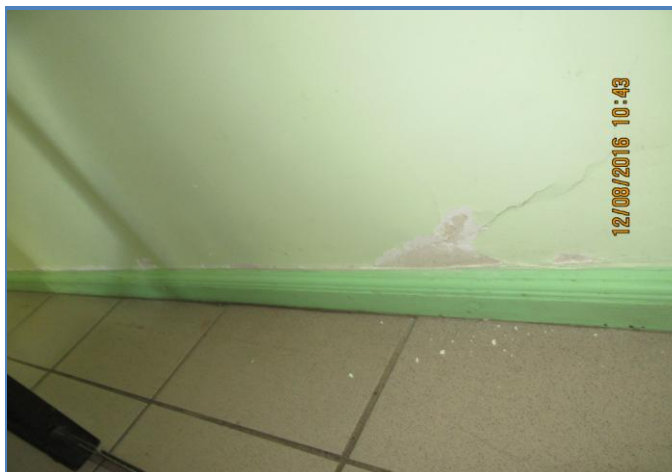
Apsekojot skolas ēkas puspagraba vai cokola stāva pamatu iekšsienas, priekštelpā un virtuves telpās ~50cm no grīdas virs sienām konstatēti mitruma izsāļojumi. Vietām izsāļojumu un kapilārā mitruma rezultātā būtiski bojāta sienas apdare. Novērtējot puspagraba sienas defektus, konstatēju, ka gaisa necaurlaidīgajā apmetuma slānī un virsmas apdares materiālā uz ģipša bāzes mitruma rezultātā notiek destrukcija, kas veicina virsmas uzbrīšanu un atdalīšanos no pamatnes. Pagraba iekšsienās veicot remonta darbus, 1m augstumā bija jāpielieto sanējošie apmetumi un tehnoloģijas, kas nodrošinātu mitruma izdalīšanos no sienas apmetuma.

42.,43 att. Sienas kapilārā mitruma bojājumi skolas ēdamzālē.

**Rekomendēju** veikt ēkas pamata un virspamata sanācības pasākumus:

1. Pamatu atrakšana ~ 1,2m dziļumā gar ēkas ārsienu.
2. Ēkas pamata mūra virsmas attīrīšana, nostiprināšana, izdrupušo ķieģeļu un šuvju aizpildīšana ar mūrjavu/betonu.
3. Pamatu virsmas izlīdzināšana, apstrāde ar biocīdu, gruntēšana.
4. Telpiskās ģeomembrānas ISOSTUD 100 vertikāla ieklāšana, lai nodrošinātu pamata sienas

7. Ēkas bruģakmens apmales atjaunošanu, betonēšana  $b=80\text{mm}$ , platums 60cm.
8. No iekštelpas veikt virspamata atjaunošanu, kas ietver *Sakret* sanācijas sistēmas uzklāšanu vai ekvivalentas sistēmas izveidi:  
drūpošā, atslāņojušās un virsmai nepieguļošā apmetuma demontāža, virsmas mehāniska attīrīšana, notīrot sāls apsarmes pēdas, mūra šuvju aizpildīšana, lai mūris nezaudētu savu nestspēju. Saķeres kārtas izveide, virsmas izlīdzināšana un sanācijas apmetuma SP-G uzklāšana. Mitruma neskartajās vietās var pielietot *Sakret* vēsturisko sistēmu apmetumus HM 12 vai HM 10.

9. Veikt virspamata krāsošanu ar augstas ūdens difūzijas krāsu.
10. Mitro pagraba stāvu iekšsienu žāvēšanai var pielietot mitrās mūru ārsienas žāvēšanu un kapilārā mitruma novēršanu, izmantojot elektroosmozes metodi (detalizētāk iepazīties ar SIA „Bekoteks” metodes tehnoloģijas iestrādes aprakstu).

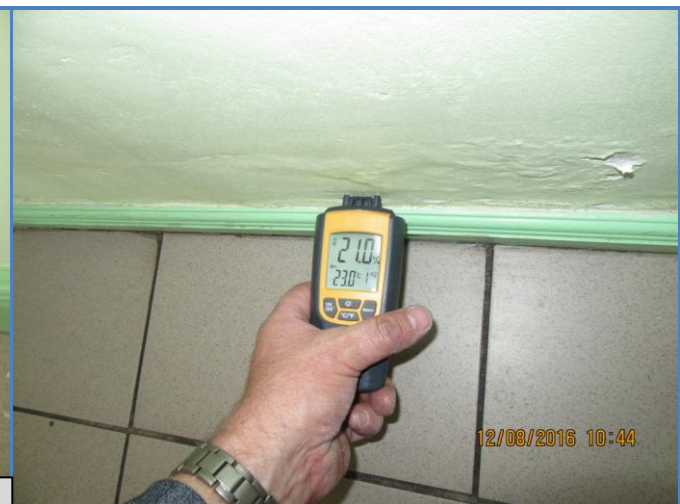
44.,45. att. Sienas virsmas mitruma mērījums ēdamzālē.

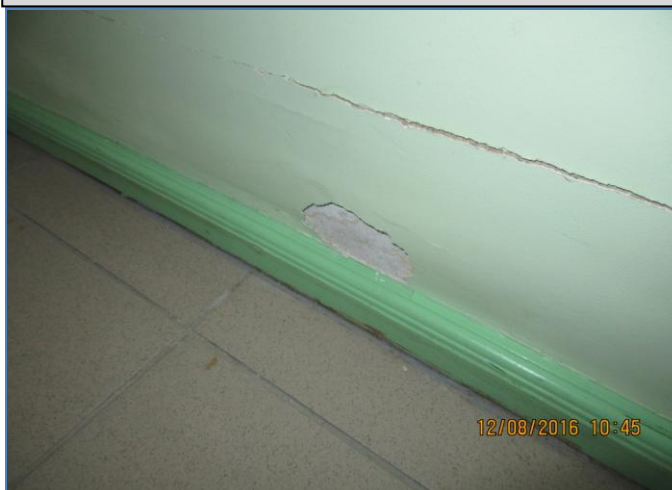
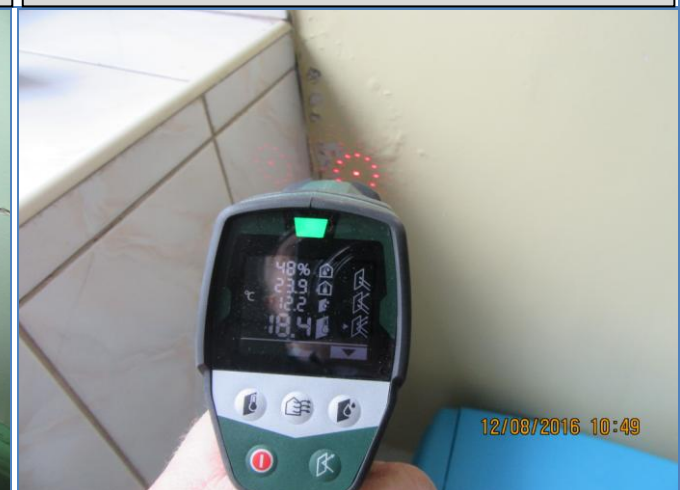
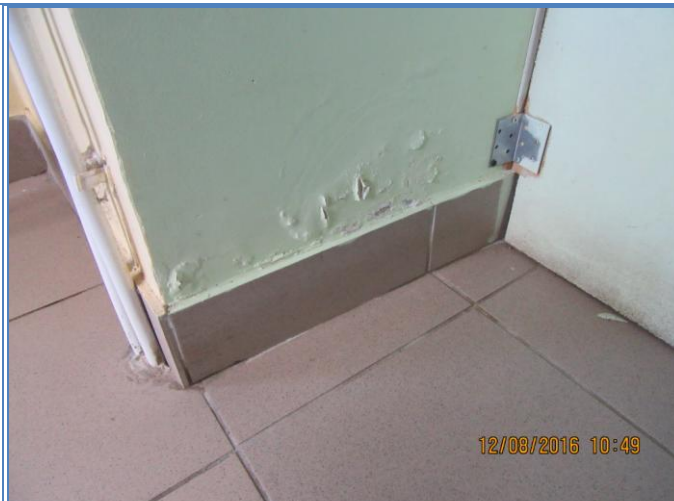
46. att. Sienas kapilārā mitruma bojājumi skolas ēdamzālē.

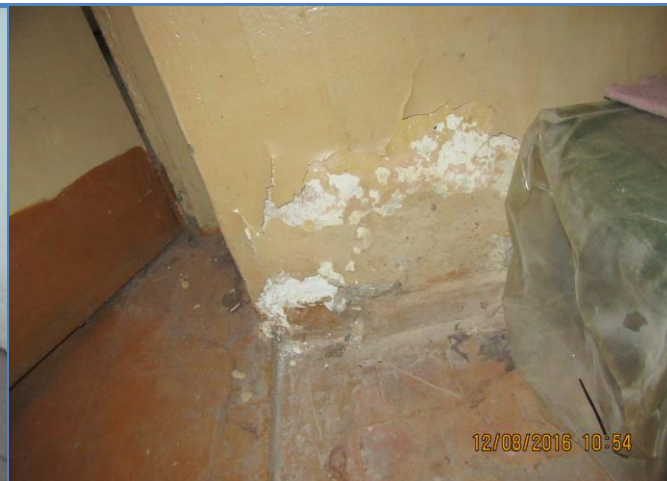
47. att. Sienas kapilārā mitruma bojājumi noliktavas telpā Nr.4.

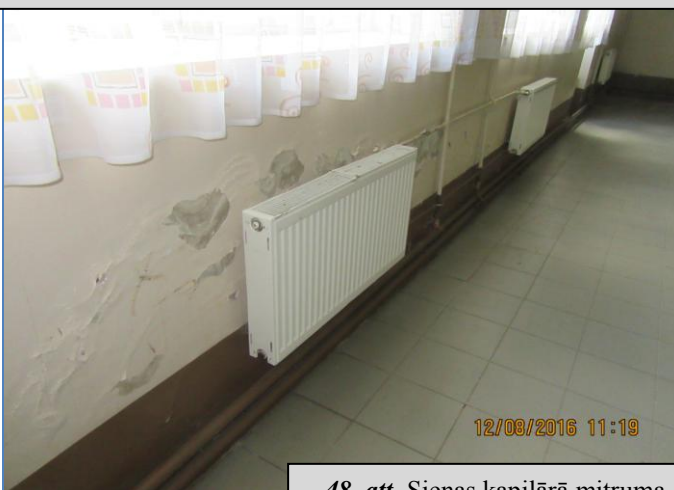
48. att. Sienas kapilārā mitruma bojājumi garderobes telpā Nr. 3.

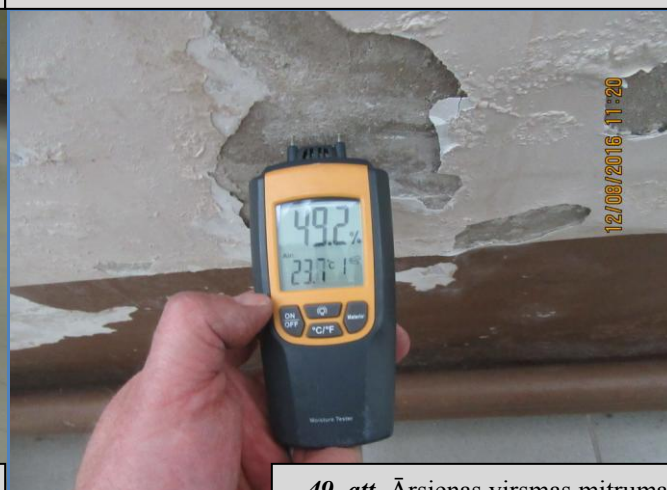
49. att. Ārsienas virsmas mitruma uzmērījums garderobes telpā Nr.3.

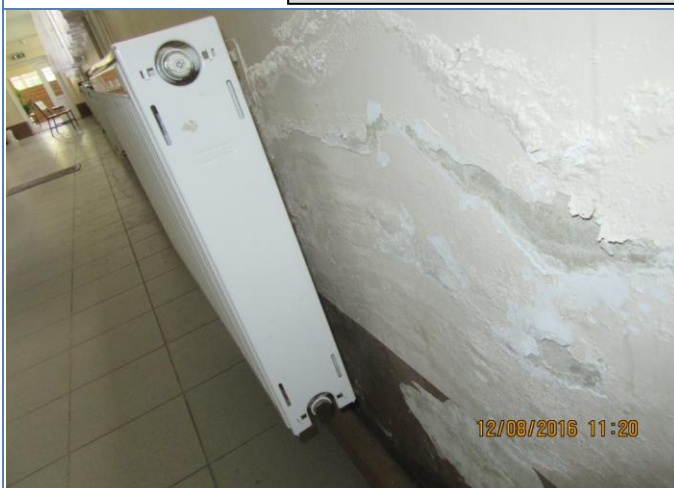
50. att. Sienas kapilārā mitruma bojājumi garderobes telpā.

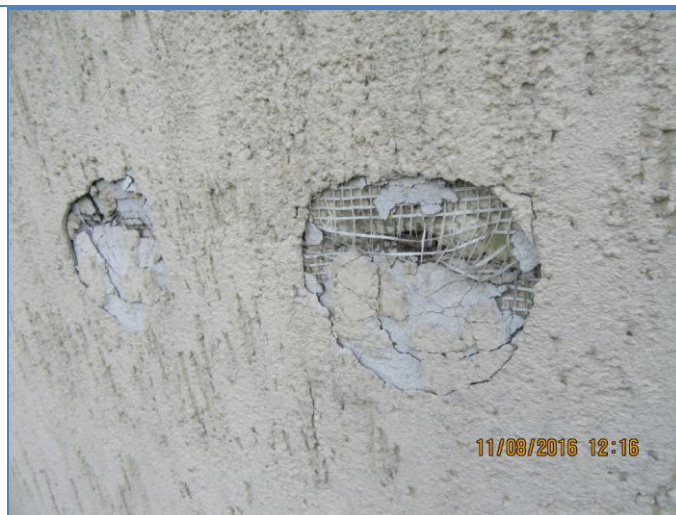
Ārsienas konstrukcija neatbilst LBN 002-15 "Ēku norobežojošo konstrukciju siltumtehnika", jo nenodrošina nepieciešamās siltumnoturības prasības. Sporta zāles ārsienas siltinājums ir ar būtiskiem mehāniskiem defektiem, ko nepieciešams ekspluatācijas laikā novērst. Kopīgais ēkas nesošo sienu, siju un pārsedžu tehniskais stāvoklis ir vērtējams kā **daļēji apmierinošs**.

**52. att.** Sporta zāles ārsienas siltinājuma bojājumi.

**Rekomendēju** izveidot deformācijas šuvi starp skolas ēku un garāžas ēku ar pāreju, plaisājuma vietās pielietot skavojuuma tehnoloģiju un plaisu aizpildīšanu ar briestošu remonta javu. Veikt skolas ēkas ārsienas siltināšanas pasākumus. Paredzēt līdzekļus ēkas fasādes būvprojekta izstrādei.

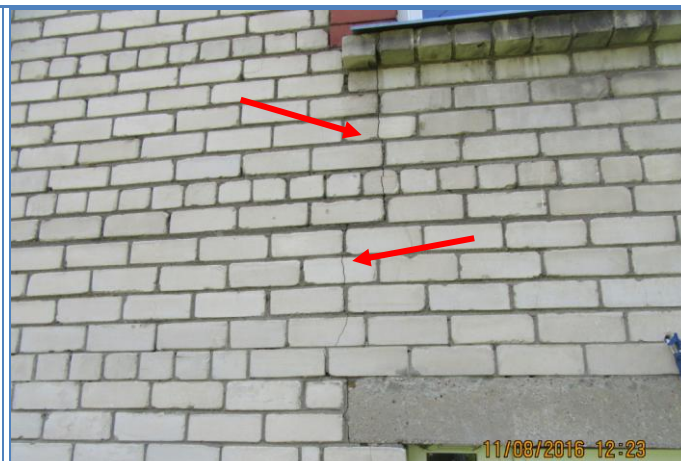
**53. att.** Virspusējs nenožīmīgs ārsienas plaisājums Raudas ielas pusē.

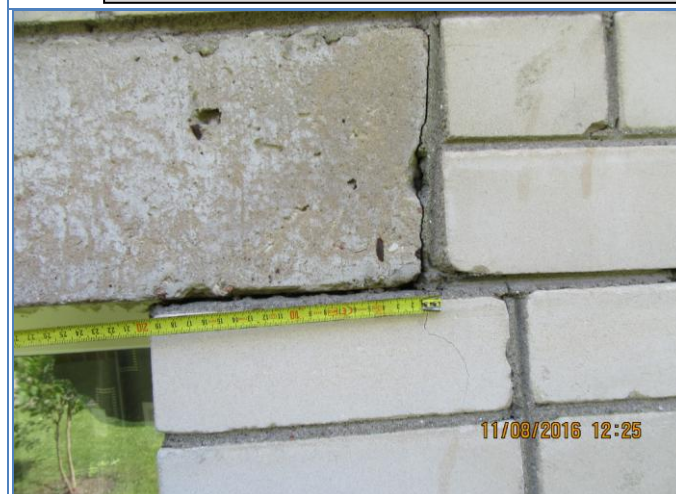
**54. att.** Virspusējs ārsienas plaisājums.

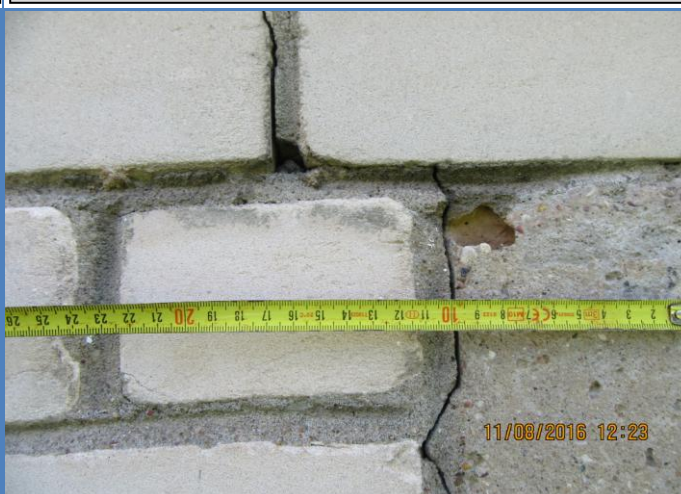
**55. att.** Virspusējs ārsienas plaisājums.

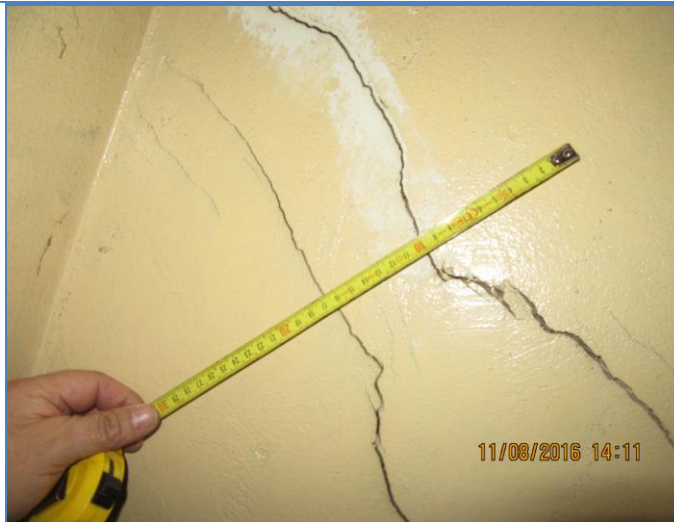
58. att. Iekšpagalma pārejas telpas ārsienas plaisājums.

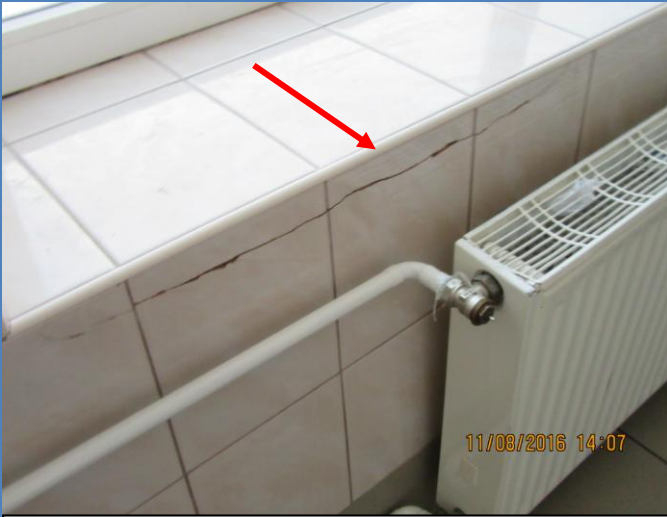
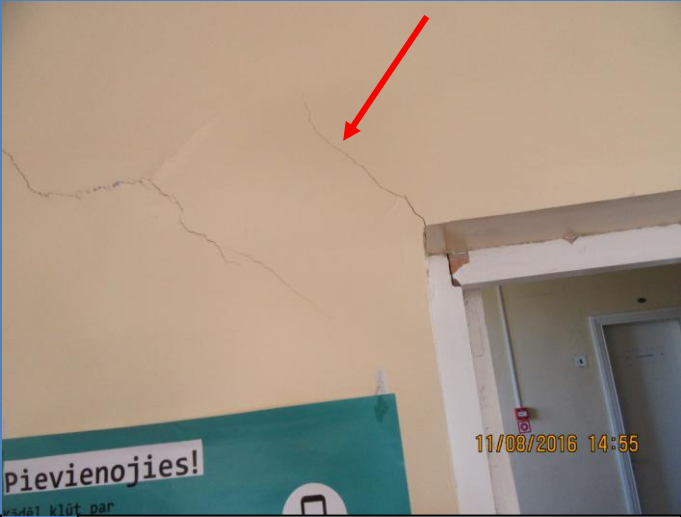
67. att. Sienas flīžu plaisājums 1.stāva tualetes telpā Nr.54.		68. att. Saplaisājusī iekšsiena 2.stāva mācību telpā.

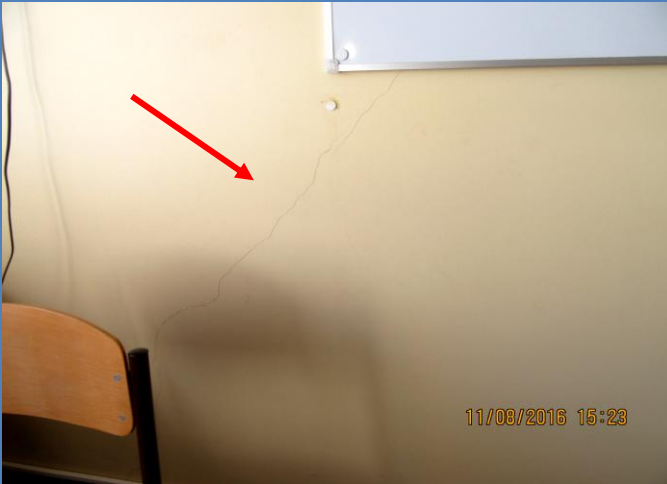
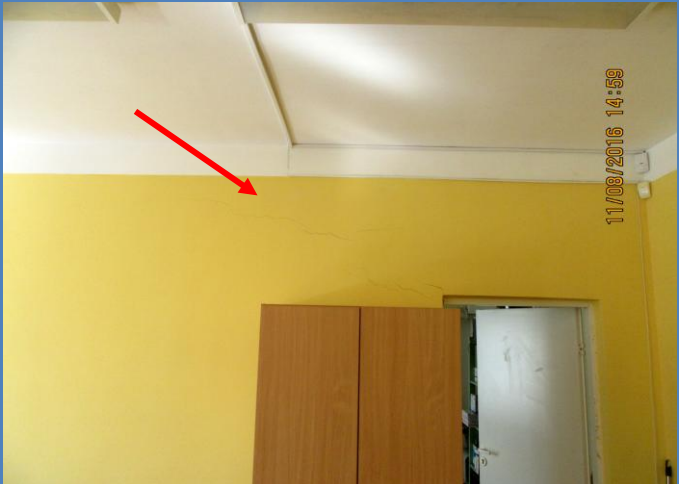
69. att. Nenožīmīgs sienas plaisājums.		70. att. Nenožīmīgs sienas plaisājums.

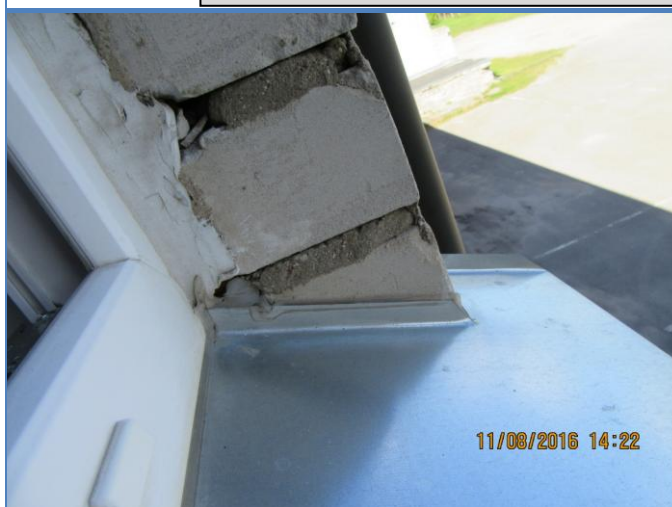
73. att. Neblīvas ārējās logu ailes.

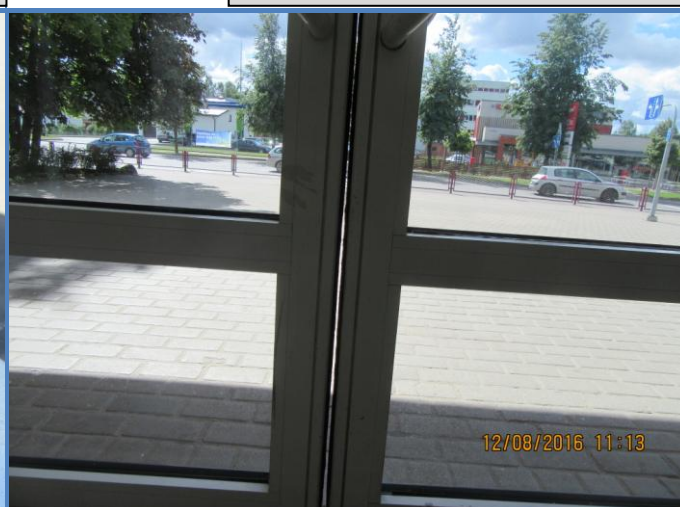
74. att. Neblīvas PVC skolas ārdurvis.

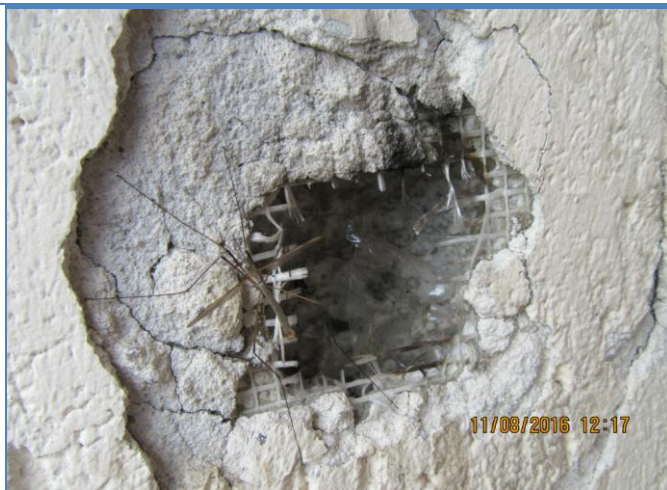
75. att. Bojājumi sporta zāles ēkas siltinājumā.

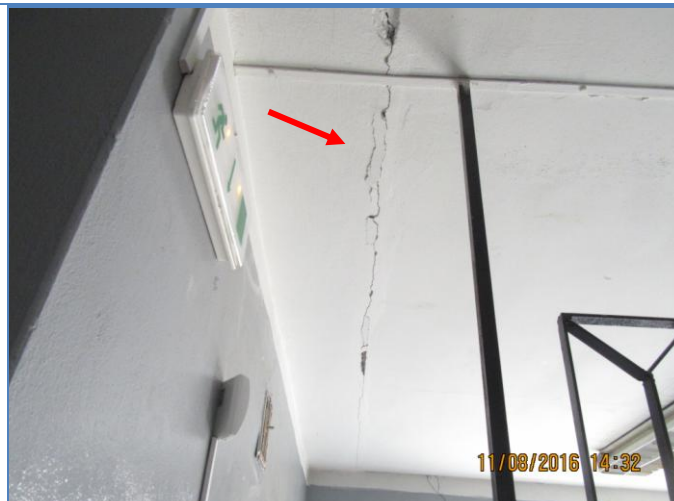
79. att. Plaisājums paneļu sadurvietā autokompleksa kāpņu telpā.

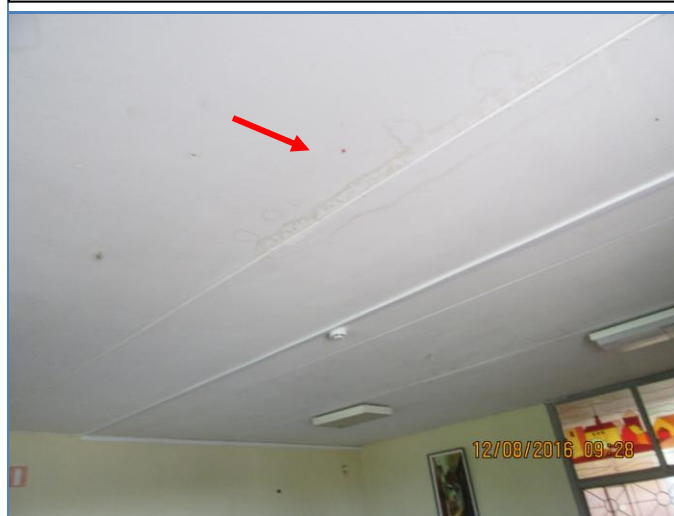
80. att. Griestu notecējumi 3.stāva pārseguma vestibulā.

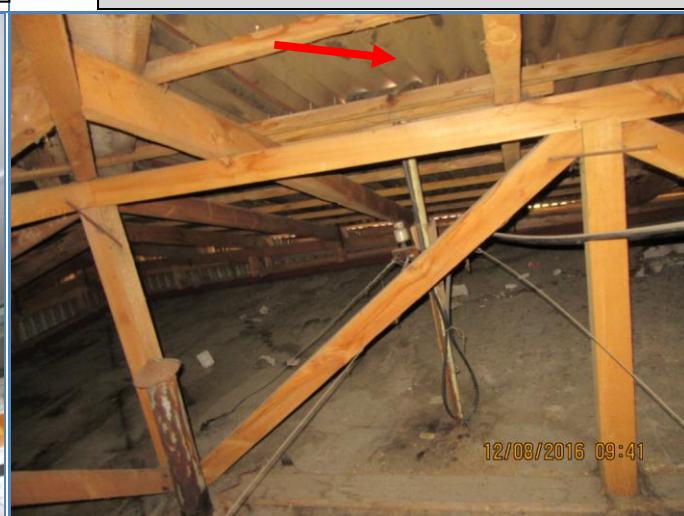
būvnormatīvam LBN 002-15 „Ēku norobežojošo konstrukciju siltumtehnika”. Nepieciešams veikt bēniņu pārseguma siltināšanas darbus. Bēniņu pārseguma tehniskais stāvoklis kopumā vērtējams kā daļēji apmierinošs.

81. att. Nesiltināts bēniņu pārsegums.

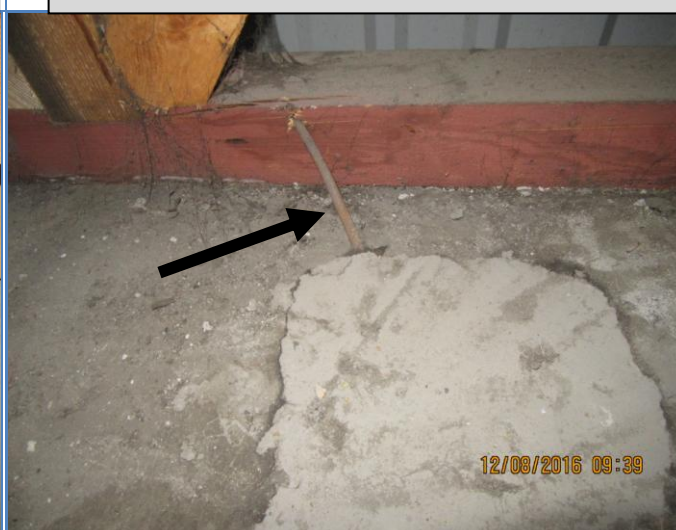
**87. att.** Jumta ārējās sienas koptura mūrļatās enkurojums pārsegumā.

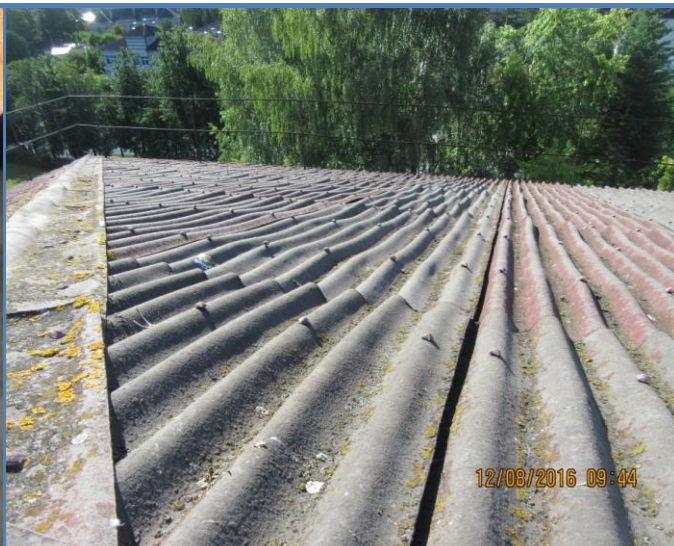
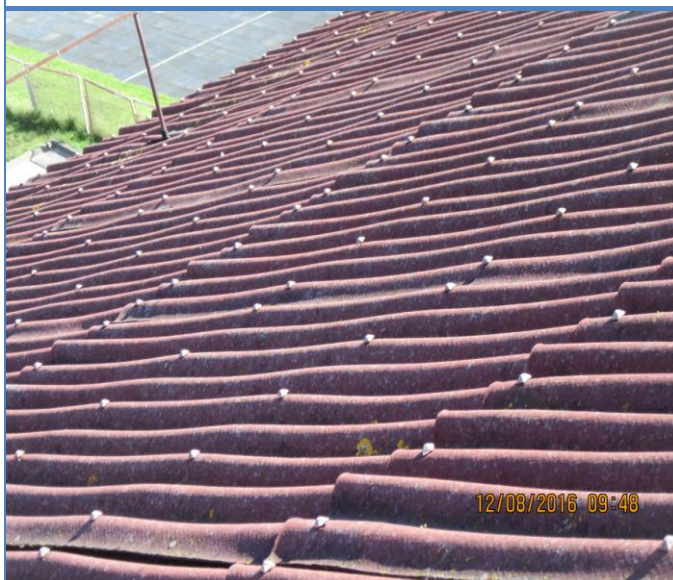
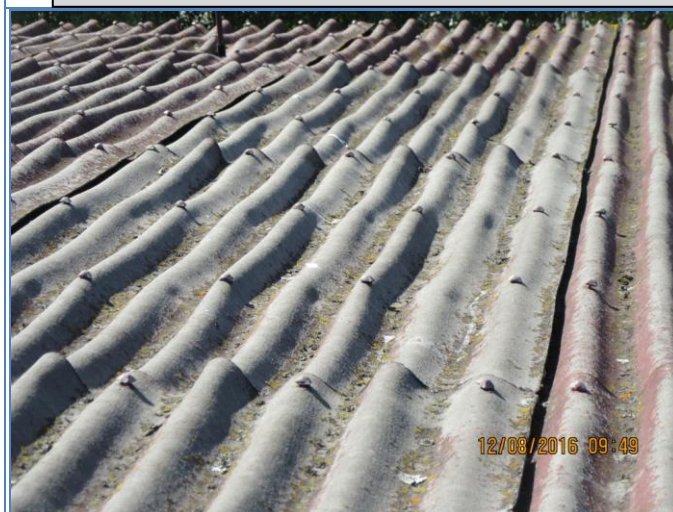
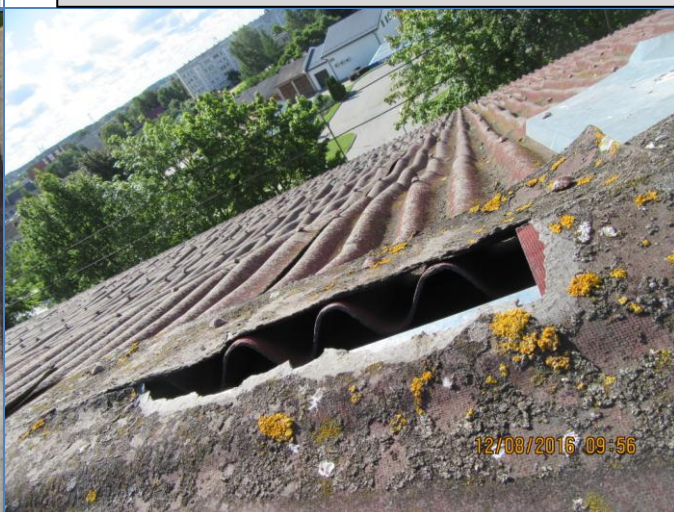
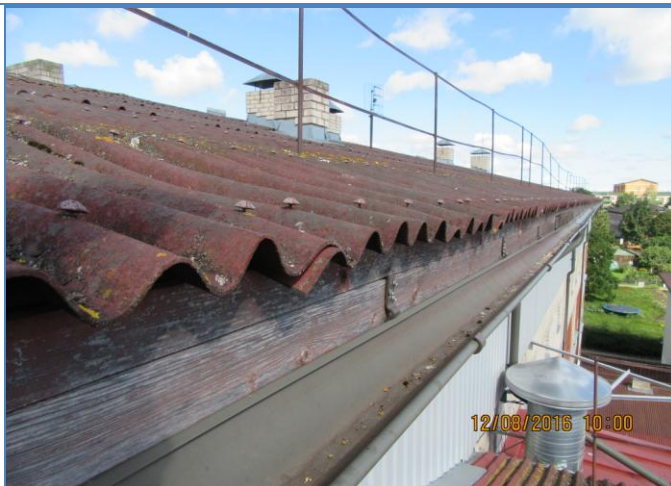
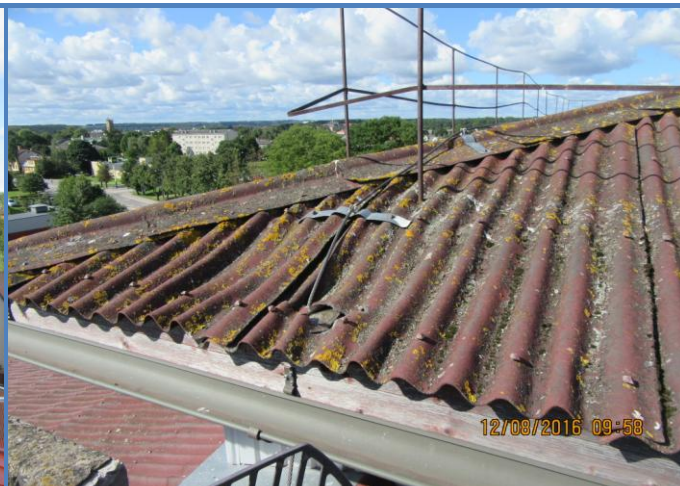
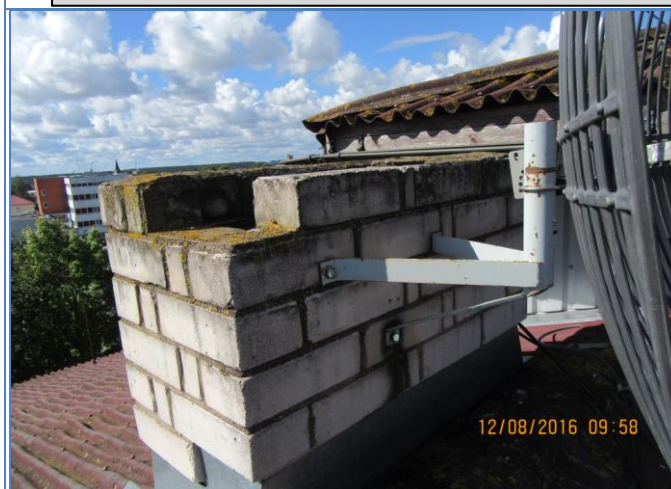
**91. att.** Skolas ēkas jumta viļņotās bitumena loksnes.

**92. att.** Skolas ēkas jumta viļņotās bitumena loksnes.

**93. att.** Skolas ēkas jumta viļņotās bitumena loksnes.

**94. att.** Skolas ēkas jumta viļņotās bitumena loksnes.

**96. att.** Skolas ēkas jumta viļņotās bitumena loksnes.

97. att. Skolas ēkas jumta viļņotās bitumena loksnes.

98. att. Skolas ēkas jumta viļņotās bitumena loksnes.

99. att. Skolas ēkas jumta viļņotās bitumena loksnes.

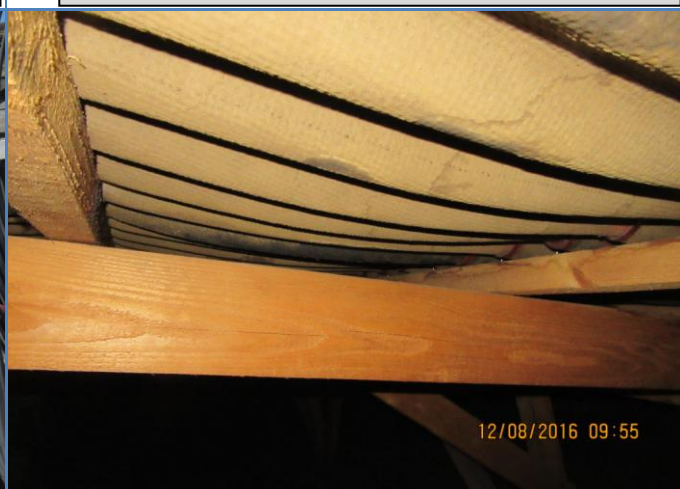
100. att. Jumta viļņoto bitumena lokšņu izliekumi.

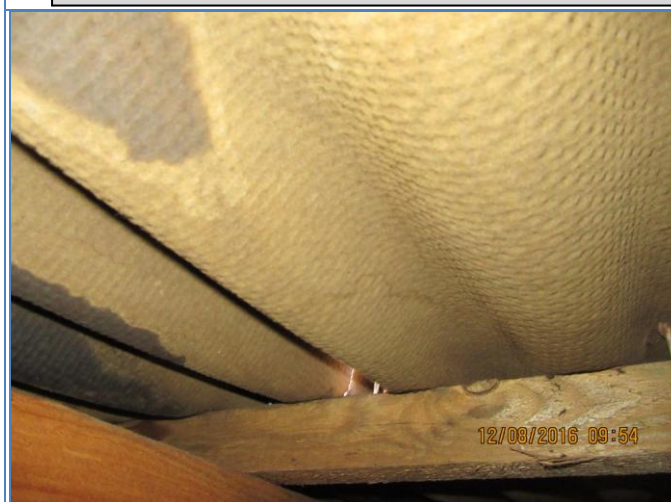
101. att. Jumta viļņoto bitumena lokšņu bojājumi.

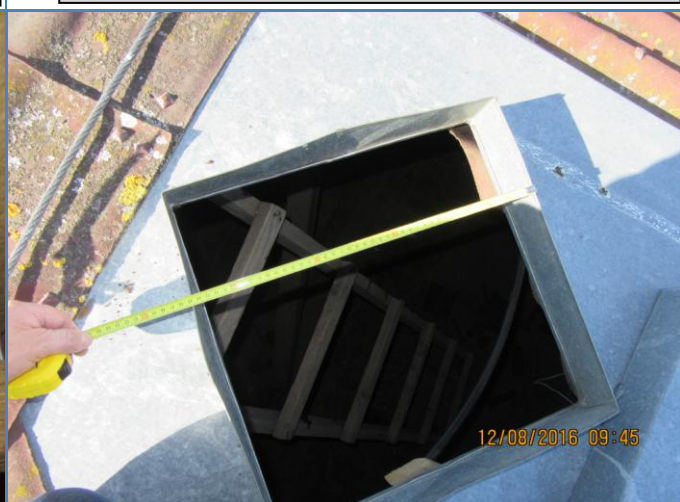
102. att. Neatbilstoša LBN prasību izmēra jumta lūka.

Skolas ēkas bēniņu lūkas un jumta lūkas neatbilst LBN 201-15 „Būvju ugunsdrošība” p.78., 79. un 81.1. prasībām.

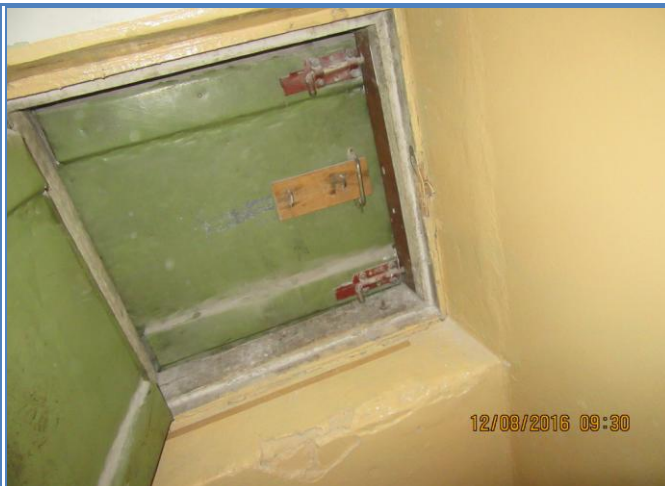
**103. att.** Neatbilstoša LBN prasībām bēniņu lūka.

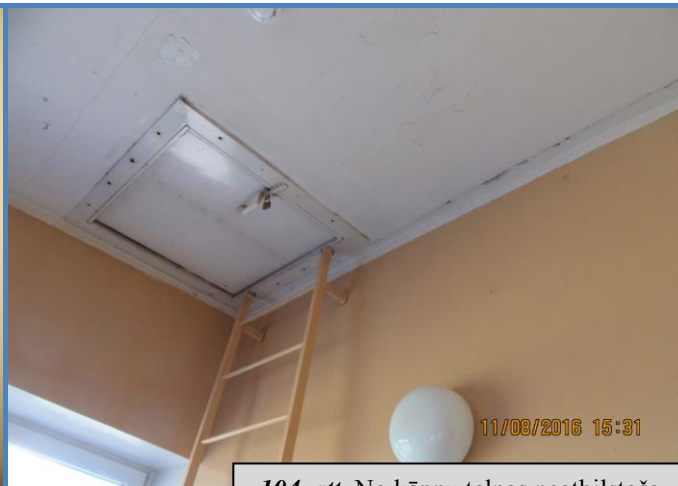
**104. att.** No kāpņu telpas neatbilstoša LBN prasībām bēniņu lūka.

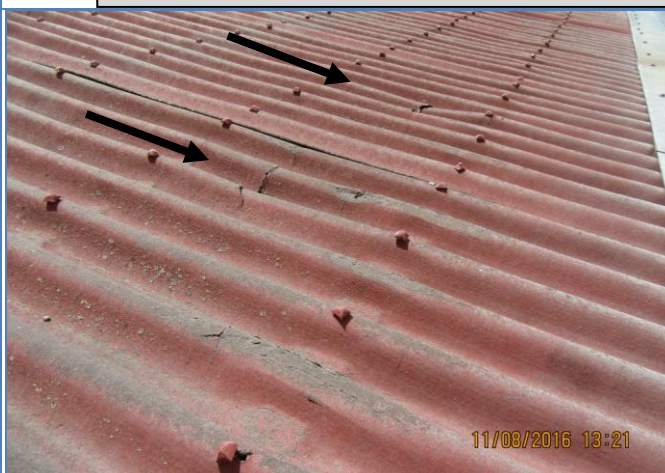
**105. att.** Bojāts jumta segums virs galvenā ieejas lieveņa, kas saistīts ar valsts karoga izkāršanu.

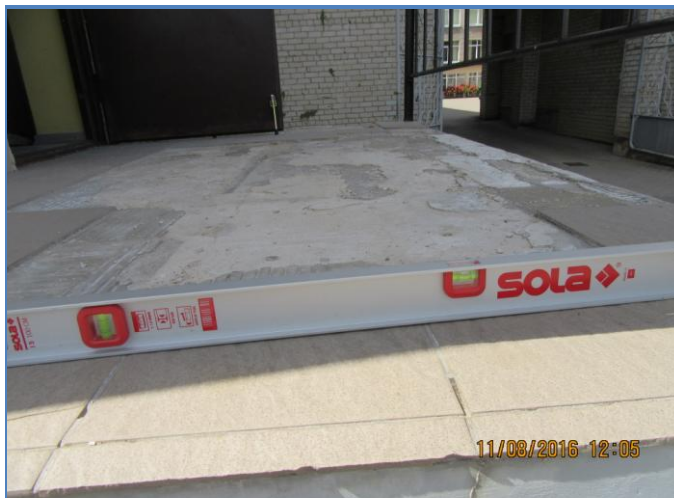
Ieejas lievenim pie skolas ēkas iekšpagalma *dienvidu korpusa kāpņu telpas* ir notikusi pamatnes destrukcija mitruma un sala ietekmē. Flīzējums atdalījies no pamatnes, betona virsmas mitruma daudzums pārsniedz pieļaujamos 12-18%, uz lieveņa sānu virsmām mitruma izsāļojumi. Esošajam lievenim nav izbūvēts slīpums nokrišņu novadīšanai. Praktiskāk būtu ieejas kāpnes ar lieveni demontēt un izbūvēt jaunu ieejas lieveni ar kāpnēm no kvalitatīva betona un bruģa. Ēkas iekšpagalma dienvidu korpusa kāpņu telpas ieejas lieveņa tehniskais stāvoklis vērtējams, kā **neapmierinošs**.

109. att. Dienvidu korpusa kāpņu telpas bojātais ieeja lievenis.

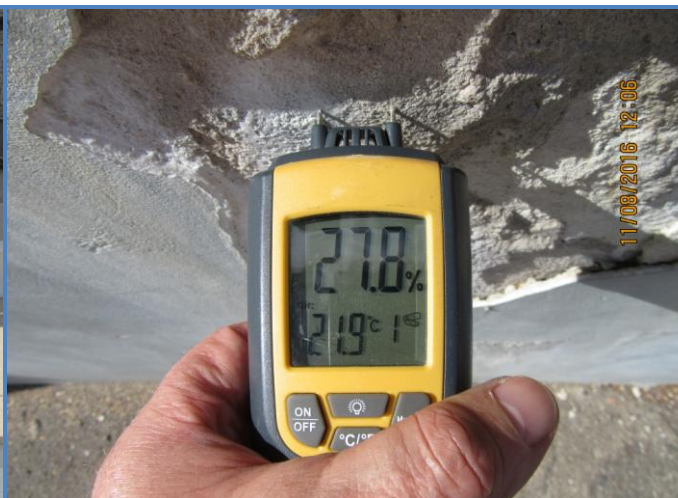
110. att. Dienvidu korpusa ieeja lieveņa virsmas mitruma mērījums.
