<b>MARKA:</b>	<b>TIS</b>	
<b>IZSTRĀDĀJA: BŪVINŽENIERIS/ BŪVEKSPERTS</b>	Raimonds BRETŠNEIDERS LBS BSSI sert. Nr. 3-01124; 20-5421	
	Tukums, 2016

# 1. TEHNISKĀS APSEKOŠANAS UZDEVUMS

Būves nosaukums, adrese:	Tukuma 2.vidusskolas ēka Raudas ielā 16, Tukumā	
1. Apsekošanas veids (atzīmēt atbilstošo)		
Periodiskā, būves ekspluatācijas laikā		X
Pirms renovācijas, rekonstrukcijas vai restaurācijas projektēšanas		X
Pirms būvdarbu atsākšanas (pēc pārtraukuma)		
Būves tehniskā stāvokļa un atbilstības turpmākai izmantošanai noteikšana		X

### 3.TEHNISKĀS APSEKOŠANAS ATZINUMS

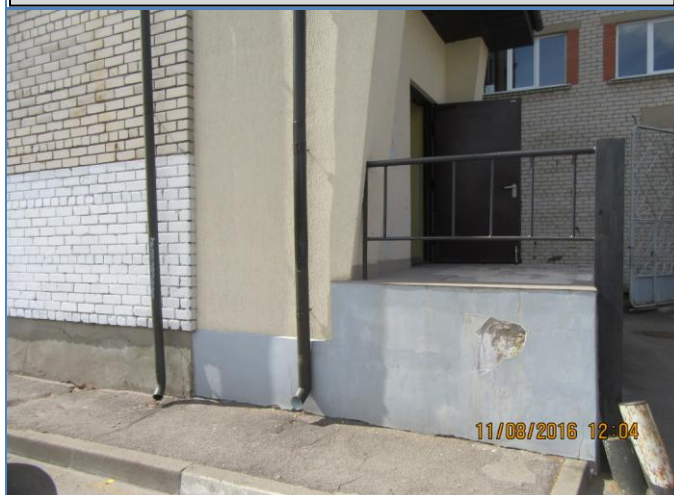
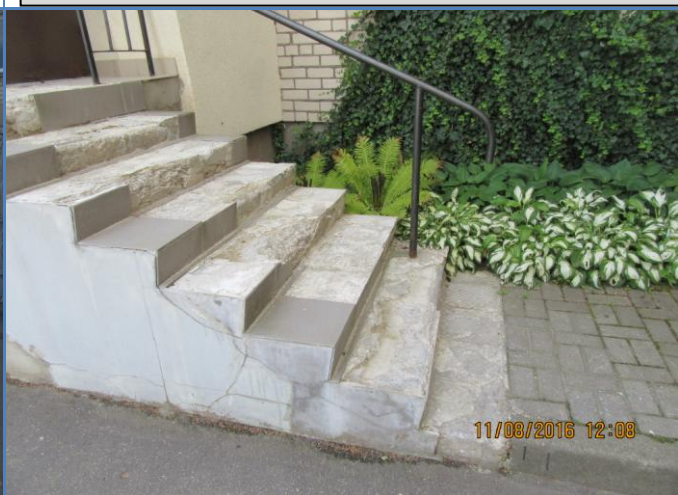
Ieejas lievenim pie skolas ēkas iekšpagalma *dienvidu korpusa kāpņu telpas* ir notikusi pamatnes destrukcija mitruma un sala ietekmē. Flīzējums atdalījies no pamatnes, betona virsmas mitruma daudzums pārsniedz pieļaujamos 12-18%, uz lieveņa sānu virsmām mitruma izsāļojumi. Esošajam lievenim nav izbūvēts slīpums nokrišņu novadīšanai. Praktiskāk būtu ieejas kāpnes ar lieveni demontēt un izbūvēt jaunu ieejas lieveni ar kāpnēm no kvalitatīva betona un bruģa. Ēkas iekšpagalma dienvidu korpusa kāpņu telpas ieejas lieveņa tehniskais stāvoklis vērtējams, kā **neapmierinošs**.

111. att. Dienvidu korpusa ieeja lievenis.

112. att. Dienvidu korpusa ieeja lieveņa kāpnes.

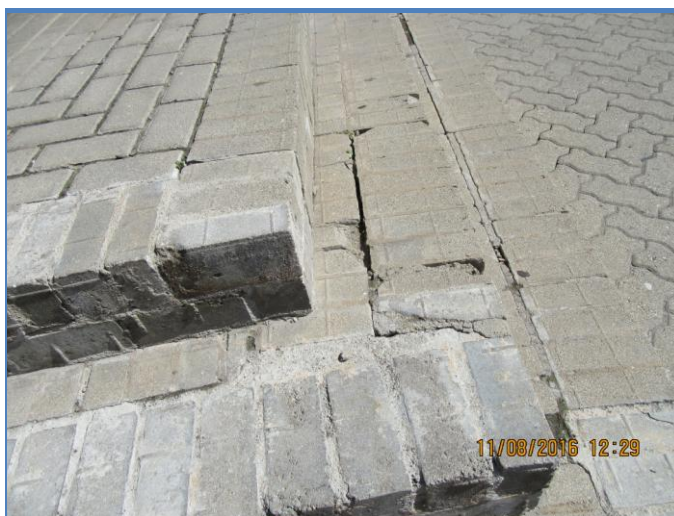
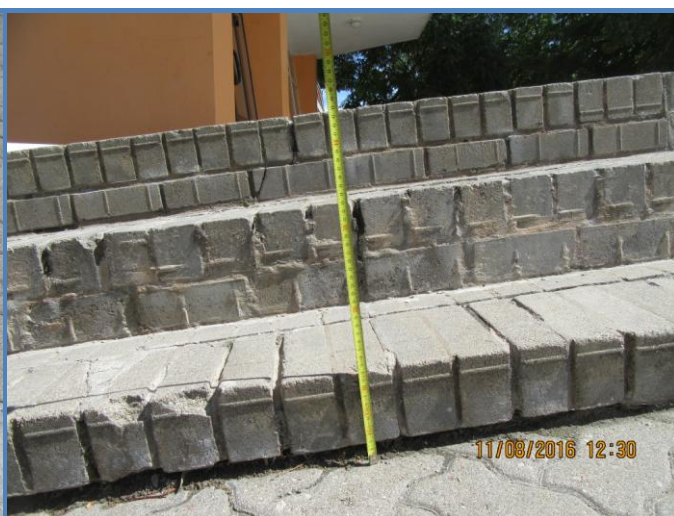
Galvenais skolas ieejas lievenis neatbilst vides pieejamības prasībām, skatīt LBN 208-15 „Publiskas būves”. Vizuāli redzamas nenožīmīgs lieveņa plaisājums, kur daži betona bruģētie pakāpieni atdalījušies no pamatnes. Nepieciešams veikt plaisu aizdari un bojāto pakāpienu nostiprināšanu. Ārējā lieveņa kāpnes ir nepieciešams aprīkot ar margām, lai tās atbilstu LBN 208-15 „Publiskas būves” p.32 prasībām, kas nosaka, ka „ar margām vai citām norobežojošām konstrukcijām, kuras kontrastē ar apkārtējo vidi un kas nav zemākas par 0,9 m, aprīko:.... ārējās un iekšējās kāpnes, ja tās savieno telpas,

kuru grīdas līmeņu starpība vertikālajā projekcijā ir lielāka par 0,45 m". Galvenās skolas ieejas lieveņa tehniskais stāvoklis kopumā vērtējams kā **daļēji apmierinošs**.

113. att. Skolas galvenais ieejas lievenis.

114. att. Skolas galvenais ieejas lievenis.

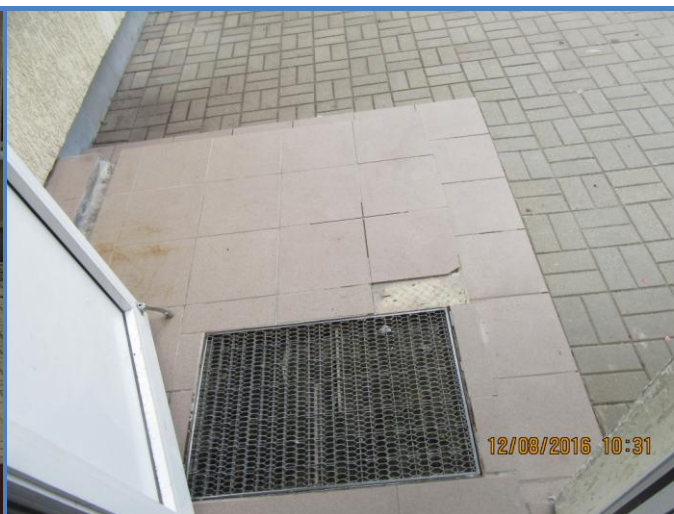
Skolas ēkas iekšpagalmā atrodas divi ieejas lieveņi, kuru virsmu klāj flīzējums. Iekšpagalma lieveņiem lokālās vietās flīzējums ir atdalījies no pamatnes. Skolas iekšpagalmu ieejas lieveņa tehniskais stāvoklis kopumā vērtējams kā **daļēji apmierinošs**.

115. att. Skolas iekšpagalma ieejas lievenis.

116. att. Skolas iekšpagalma ieejas lievenis.

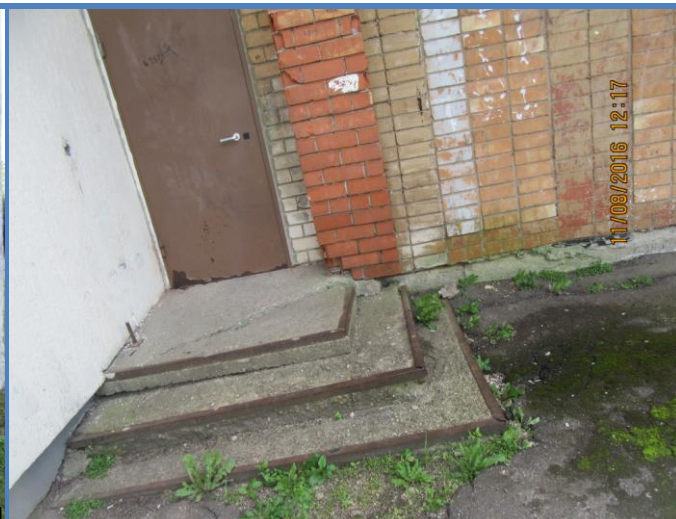
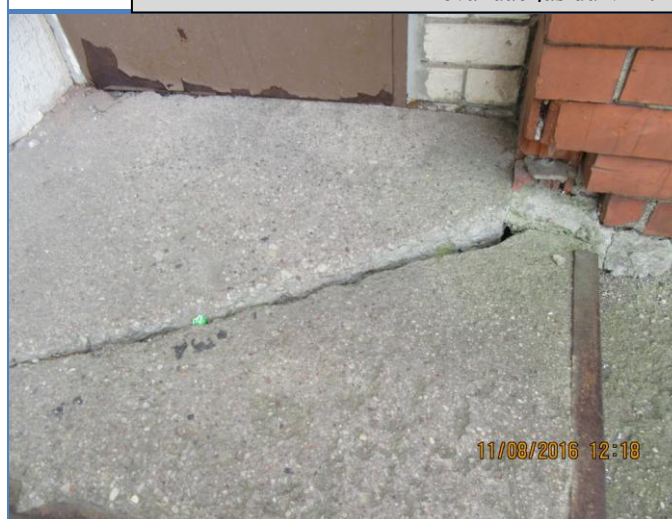
Pie sporta zāles evakuācijas izejām konstatēti neatbilstoši ieejas lieveņi, jo ikdienā ieejas netiek izmantotas. Viens lievenis no sporta zāles evakuācijas durvīm faktiski nav izbūvēts, bet otrs saplaisājis un sadalījies vairākos betona gabalos. Lievenis faktiski nav ekspluatējams, līdz ar to netiek nodrošināta evakuācija no sporta zāles. Pie sporta zāles ieejas lieveņu tehniskais stāvoklis kopumā vērtējams kā **neapmierinošs**. Nepieciešams savest kārtībā visus ieejas lieveņus līdz ziemas sezonai.

**117. att.** Neizbūvētais lievenis pie sporta zāles evakuācijas durvīm.

**118. att.** Sporta zāles ieejas lievenis.

**119. att.** Sporta zāles ieejas lievenis.

**120. att.** Sporta zāles ieejas lievenis.

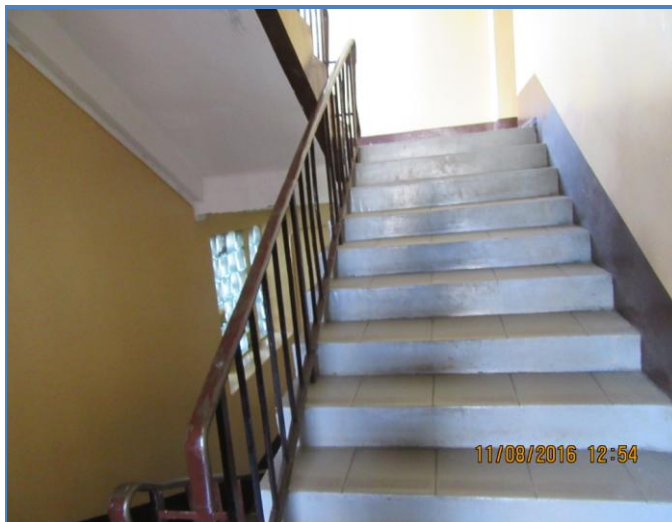
Kāpņu tehniskais stāvoklis kopumā vērtējams kā **apmierinošs**. Kāpņu telpas neatbilst evakuācijas ceļu prasībām, jo stāvos nav atdalītas ar ugunsizturīgām durvīm.

121. att. Dienvidu spārna slēgta tipa kāpņu telpa.

**Rekomendēju** slēgtās kāpņu telpas izbūvēt kā atsevišķi ugunsdroši atdalītu telpu atbilstoši LBN 201-15 „Būvju ugunsdrošība” p.62.6., p.113 prasībām, atdalot katru stāvu no kāpņu telpas ar ugunsizturīgām durvīm EI-30 atbilstoši p.152 prasībai. Vaļēja tipa kāpņu telpa ir galvenā kāpņu telpa un atrodas skolas ēkas centrā, kas sadala skolu divos korpusos. Atklāta tipa kāpņu telpu ieteicams aprīkot ar pacelāju, atbilstoši LBN 208-15 „Publiskas būves” vides pieejamības prasībām, lai apmeklētāji ar kustības traucējumiem varētu nokļūt visos ēkas stāvos.

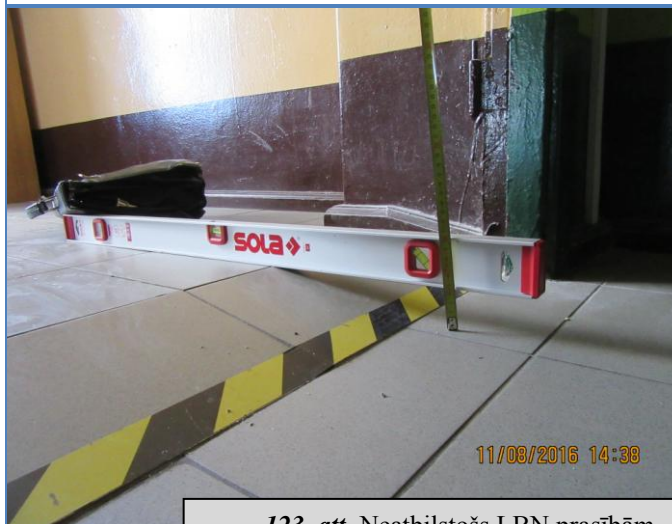
123. att. Neatbilstošs LBN prasībām kāpņu laukumu pāreja uz gaiteni.

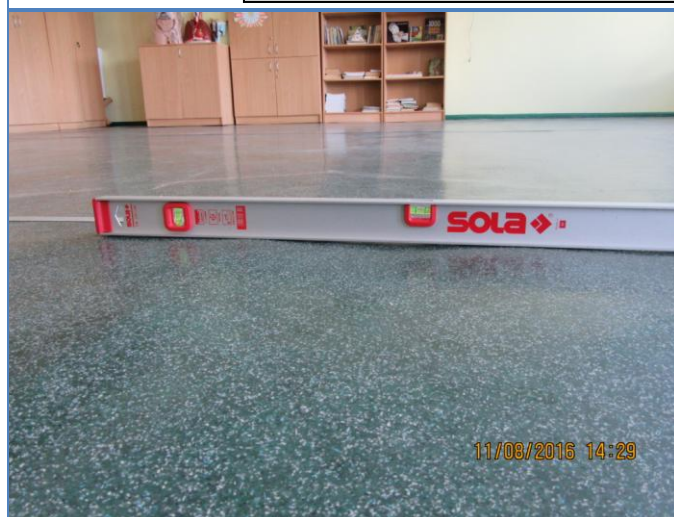
**131. att.** Grīdas pamatnes iesēdums auto kompleksa ēka.

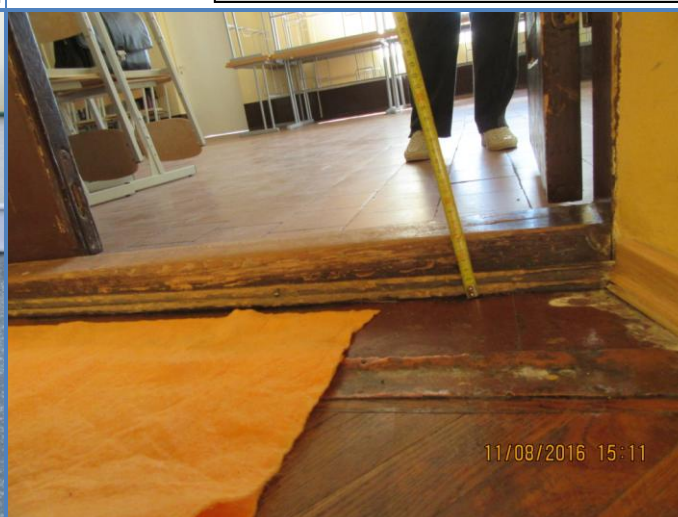
**132. att.** Neatbilstošs sliekšnis pirms ieejas aktu zālē.

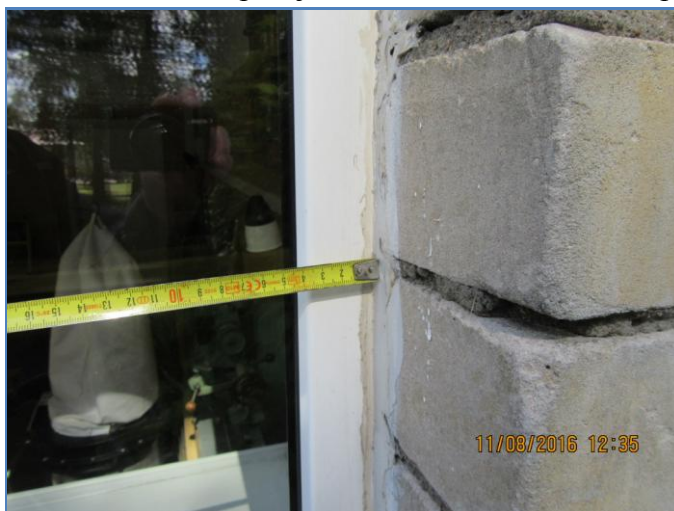
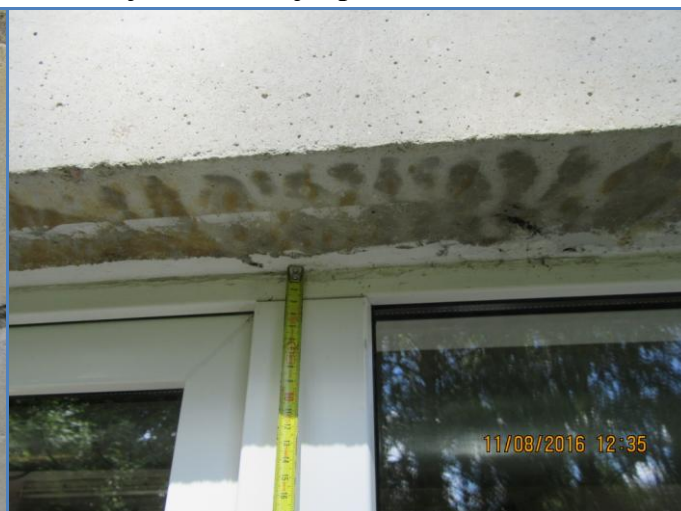
Visā skolas ēkā logu ailēs uzstādīti stila pakešu logi PVC rāmjos. To patreizējais stāvoklis uzskatāms par daļēji atbilstošu Latvijas būvnormatīvam LBN 002-15 "Ēku norobežojošo konstrukciju siltumtehnika", jo nav pieejamas logu ražotāja atbilstības deklarācijas. Logu stāvoklis uzskatāms par apmierinošu. Vizuāli redzams, ka logu veramā un neveramā daļas dalījums apgrūtina logu ārējā stiklojuma mazgāšanas iespēju no iekštelpas. Logu mazgāšana iespējama tikai no ārtelpas ar pacelāja palīdzību. Var prognozēt, ka, veicot iespējamo fasādes siltināšanu, būs apgrūtināta logu ārējās ailes siltināšana, jo esošo PVC logu rāmja izmērs ir lielāks par ārējās ailes izmēru. Līdz ar to, siltināšanos logu ailes, siltinājuma pīrāgs nosegs loga rāmi līdz pašam stiklojumam, kas būs uztverams kā fasādes vizuāls defekts. Apsekojot konstatēts, ka aktu zāles PVC logu profils rāmja dalījumā izbūvēts nekvalitatīvi, kā rezultātā regulāri pa loga rāmi telpā ieplūst lietus ūdeņi. No kvalitātes un drošības viedokļa pie skolas ēkas siltināšanas praktiskāk būtu esošos PVC logus nomainīt pret jauniem energoefektīviem logiem ar trīskāršo stiklojumu.

**135. att.** Apgrūtināta esošo logu ailu siltināšanas iespēja.

**136. att.** Apgrūtināta esošo logu ailu siltināšanas iespēja.

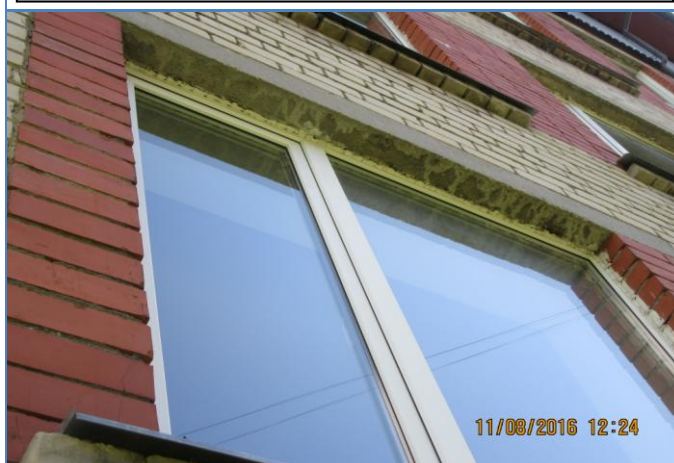
**137. att.** Apgrūtināta neveramās logu daļas mazgāšanas iespēja.

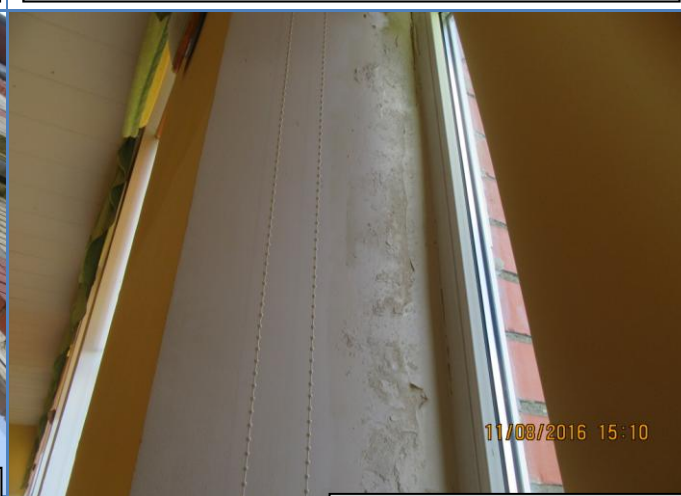
**138. att.** Aktu zāles loga aile.

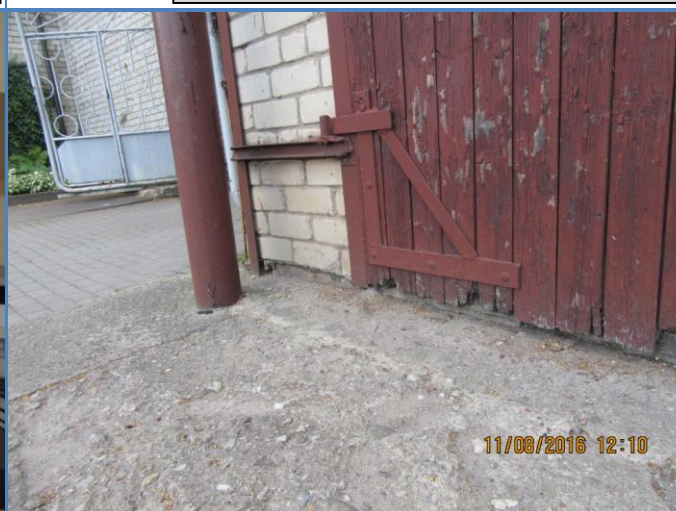
144. att. Garāžu koka vārti.

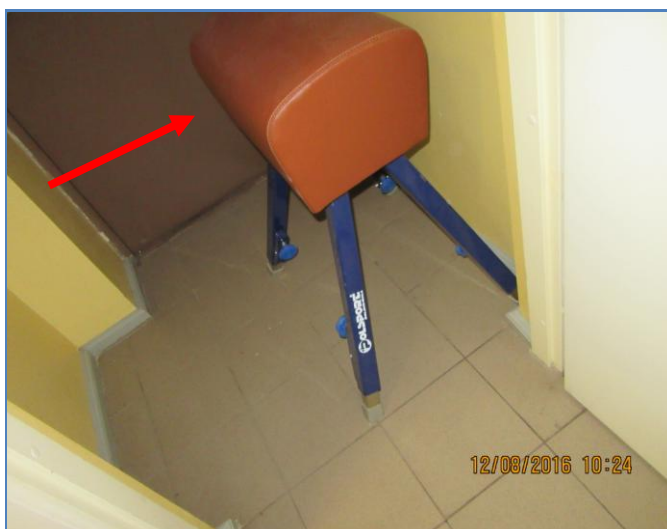
LBN 201-15 „Būvju ugunsdrošība” nosaka, ka evakuācijas izejām jābūt viegli un bez piepūles atveramām no iekšpuses, tai skaitā personām ar īpašām vajadzībām. Evakuācijas izejās durvīm, tai skaitā ārdurvīm, ugunsgrēka gadījumā ir jābūt atveramām bez atslēgas vai citiem palīglīdzekļiem (arī bez elektroniskās atslēgas), aprīkotām ar pašaizvēršanās mehānismu. Apsekojot konstatēts, ka nevienas durvis evakuācijas ceļos, izejās nav aprīkotas ar pašaizvēršamās mehānismu un panikas rokturi.

145. att. Evakuācijas izejās tiek uzglabātas mantas.

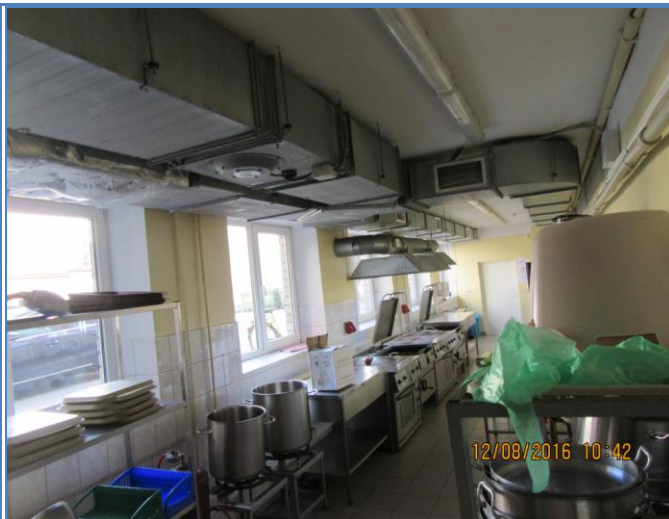
**153. att.** Ventilācijas sistēma virtuves telpās.

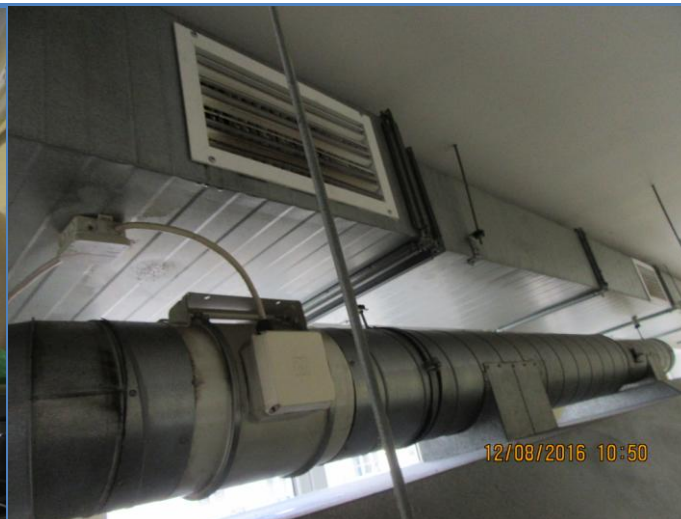
**154. att.** Ventilācijas sistēma virtuves telpās.

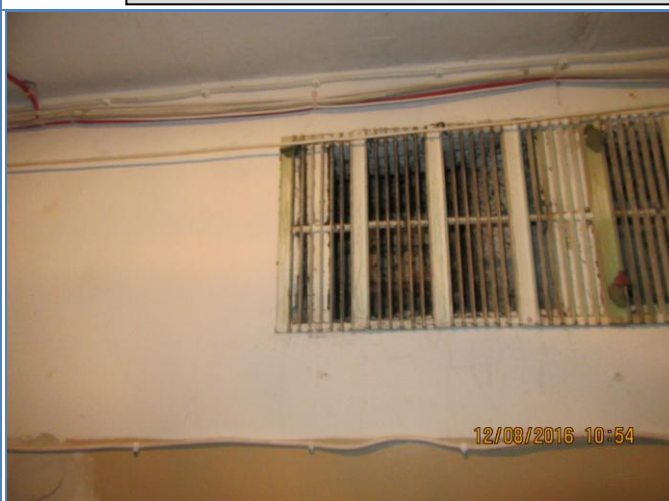
**155. att.** Pagraba telpu dabīgā ventilācija.

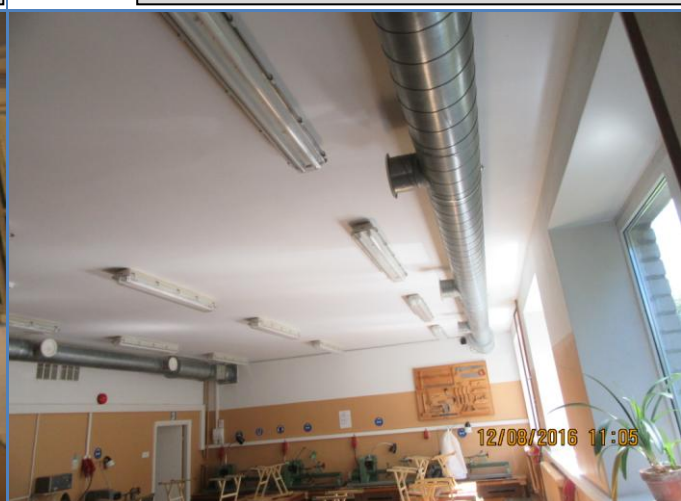
**156. att.** Zēnu darbmācības klases piespiedu ventilācija.

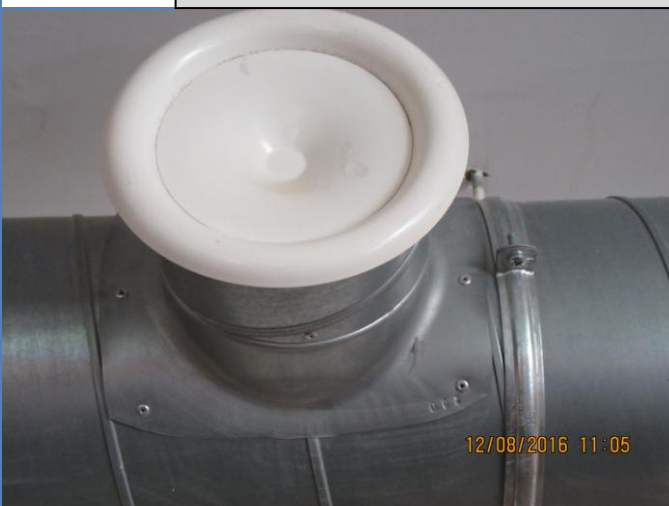
**157. att.** Zēnu darbmācības aizvērtie gaisa nosūces vārsti.

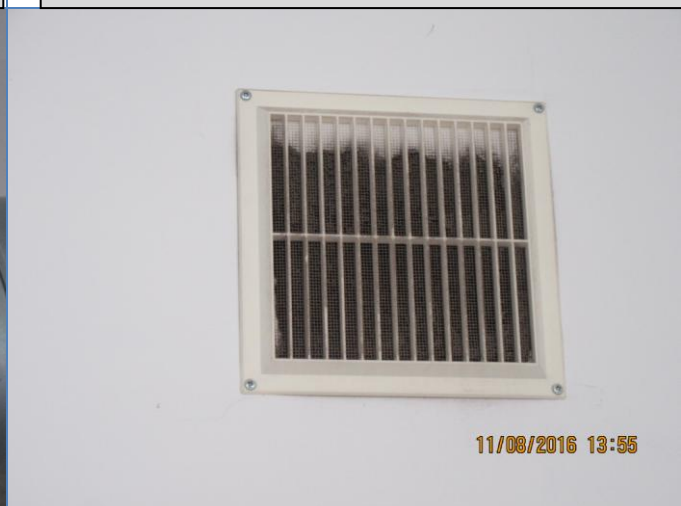
**158. att.** Dabīgā gaisa nosūces sistēma mācību klasēs .

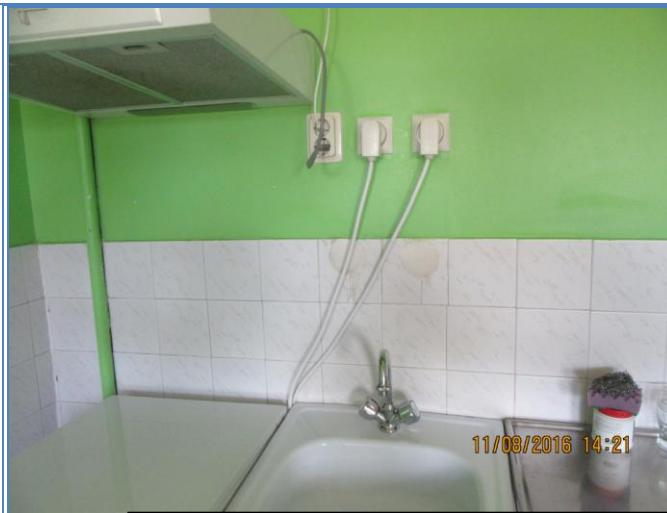
**159. att.** Ar aizsērējušu filtru tvaika nosūcējs .

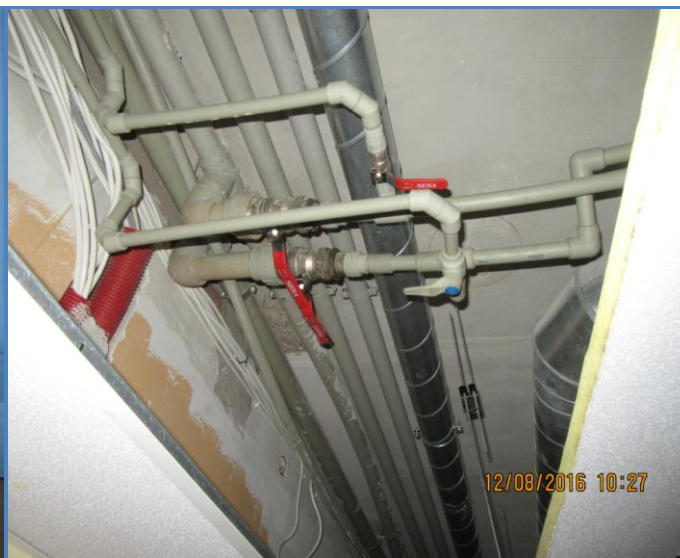
160. att. Ūdensvads.

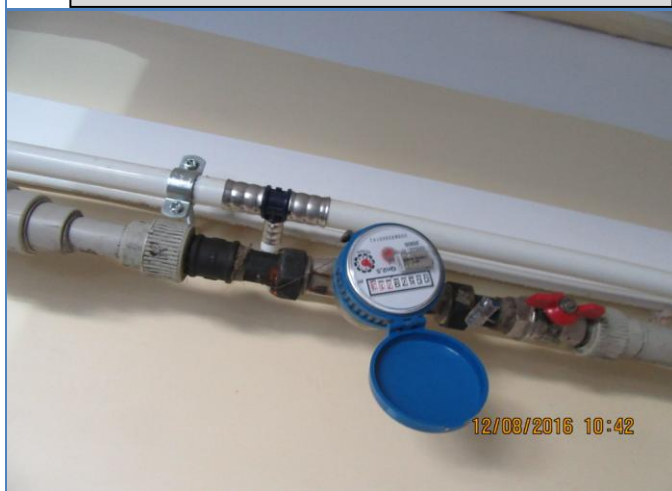
163. att. Ūdens skaitītājs virtuvē.

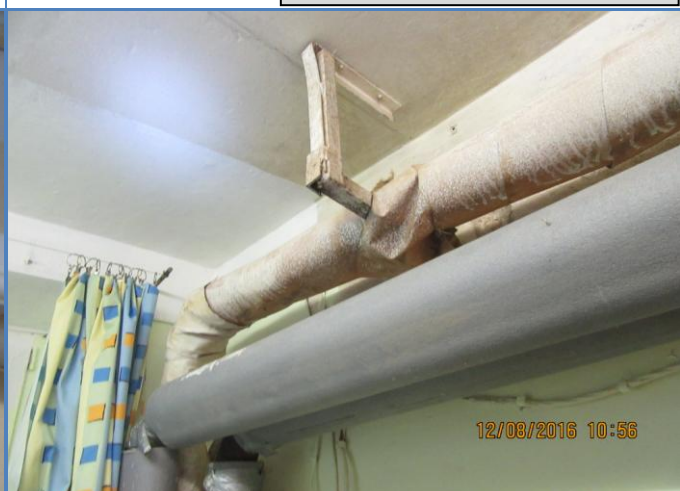
164. att. Maģistrālie cauruļvadi ar nekvalitatīvu izolāciju.

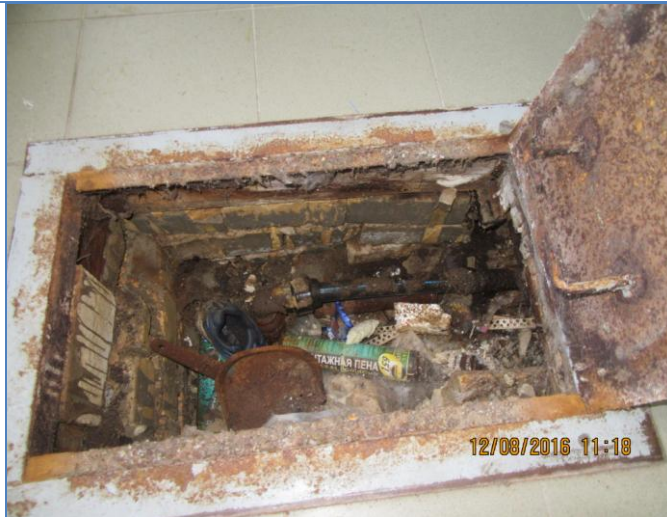
165. att. Ūdensvada ievads ēkā.

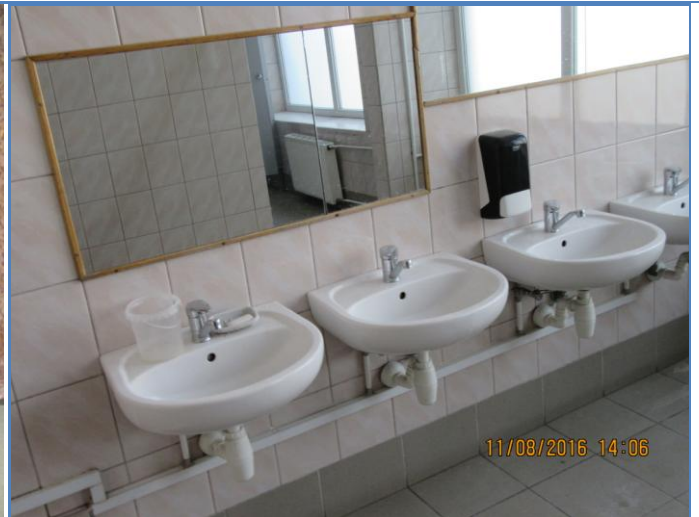
166. att. Izlietnes 1.stāva WC.

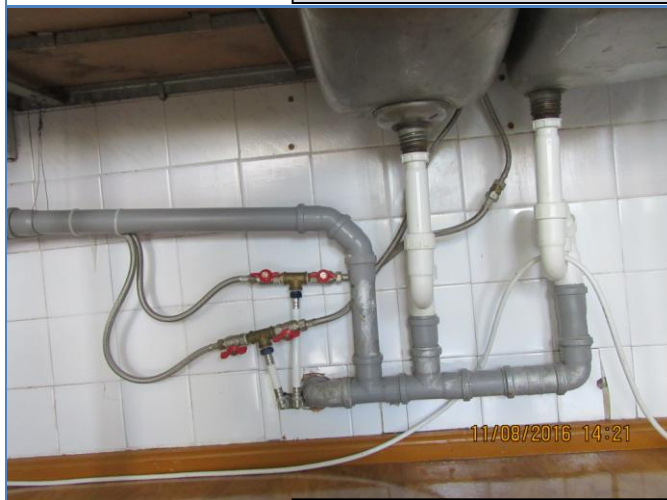
167. att. Izlietnes pieslēgums.

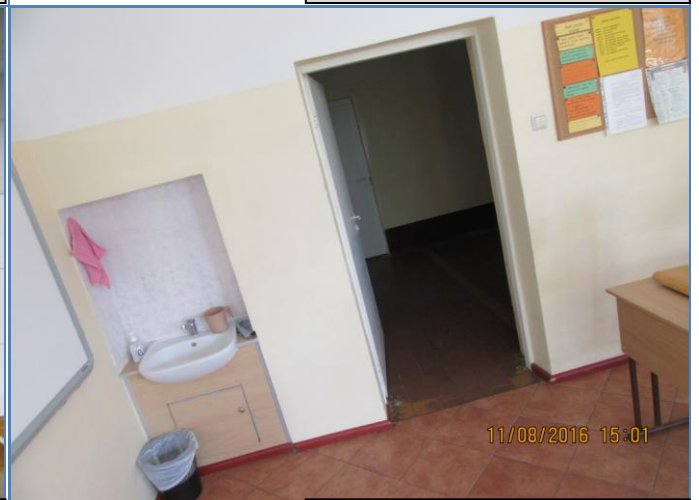
168. att. Izlietne mācību klasē.

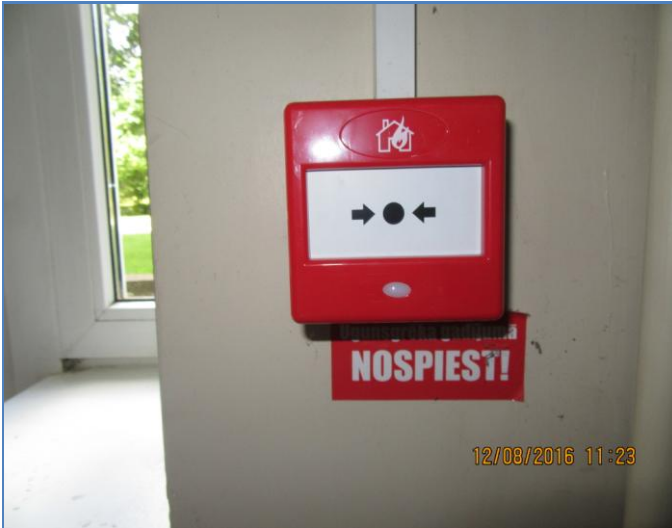
<p>170. att. Trauksmes poga.</p> </div> <div style="text-align: center;">

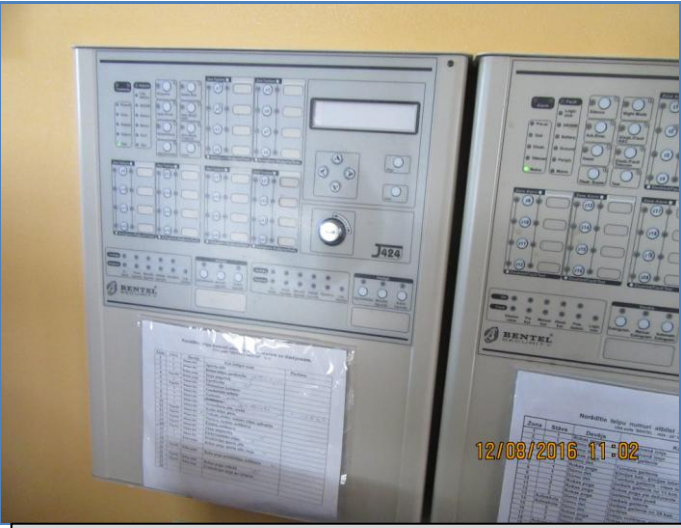
<p>171. att. Automātiskā ugunsgrēka atklāšanas un trauksmes signalizācijas sistēmas pults.</p> </div> </div>

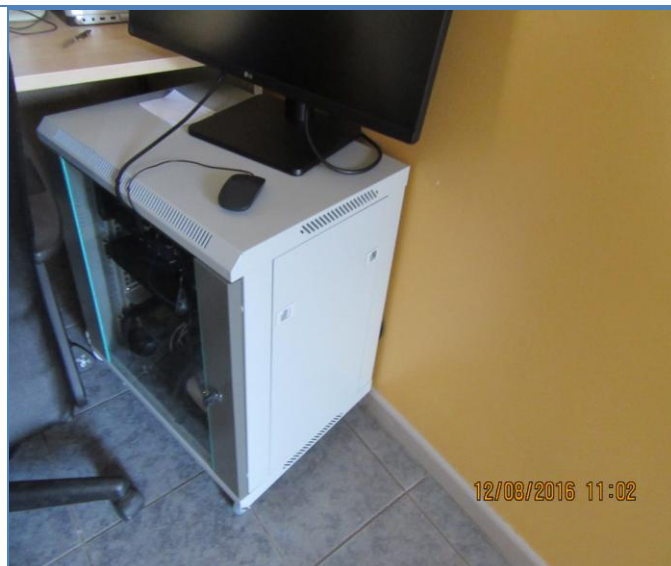
172. att. Balss apziņošanas sistēmas pults

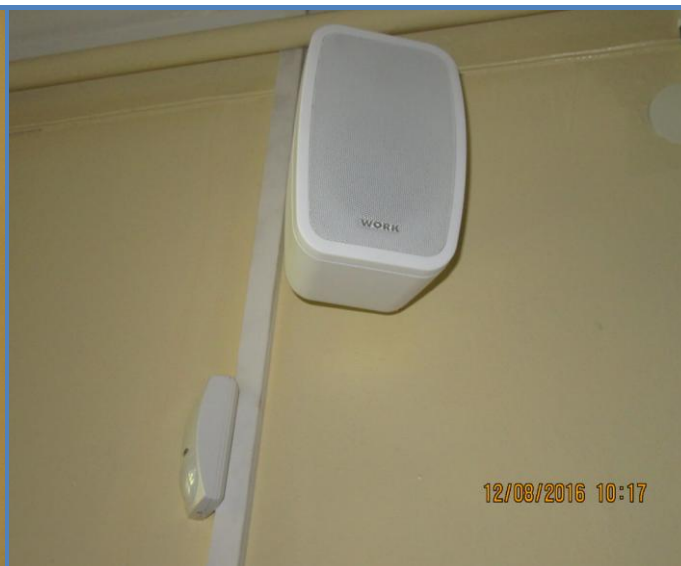
172. att. Balss apziņošanas sistēmas skaļrunis.

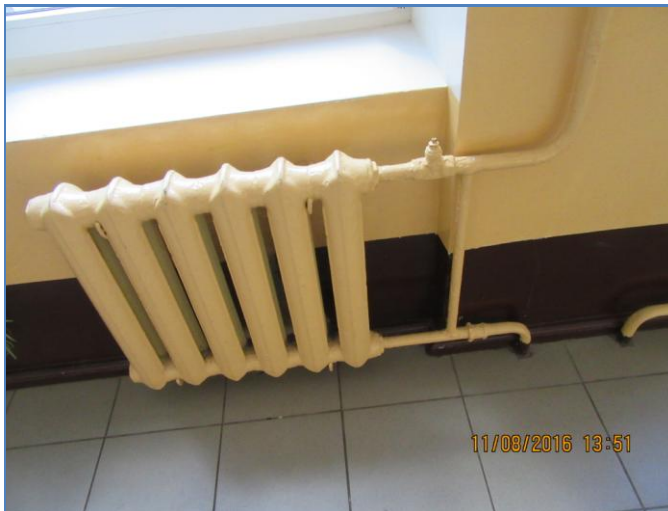
173. att. Čuguna radiators bez regulēšanas iespējām.

Iepriekš uzskaitītais nenodrošina pilnvērtīgu mācību telpu apkuri. Apkures sistēma ir neapmierinošā tehniskā stāvoklī. **Nepieciešama apkures sistēmas pilnīga rekonstrukcija.**

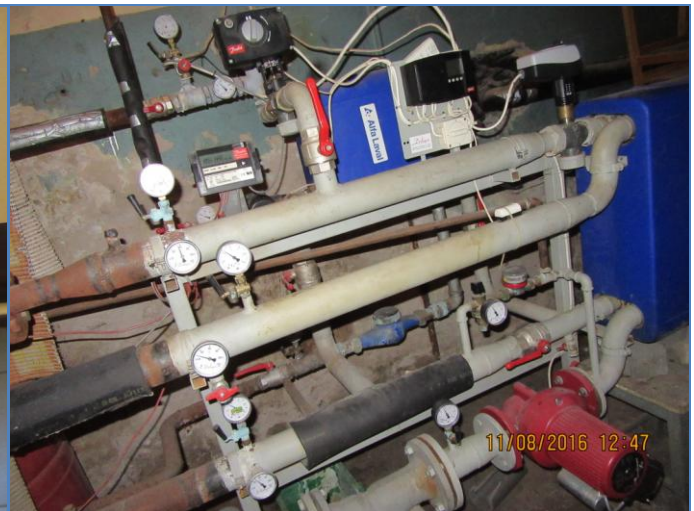
174. att. Siltummezgls.

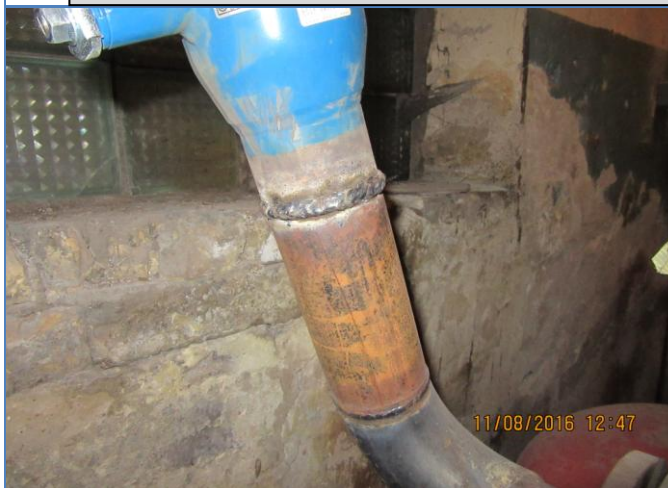
175. att. Nenosiltināts un nenokrāsots cauruļvadu posms .

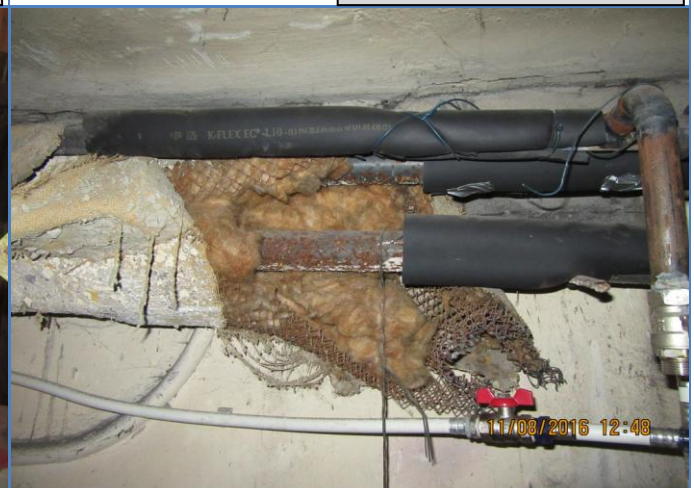
176. att. Nenosiltināti un korodējuši cauruļvadi .

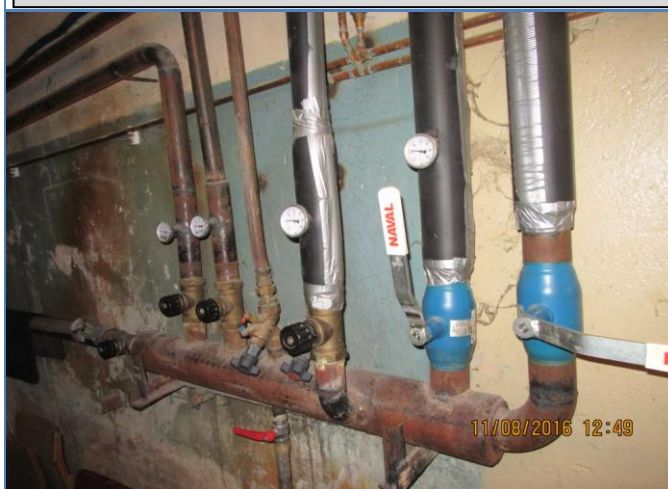
177. att. Morāli nolietots siltuma kolektors .

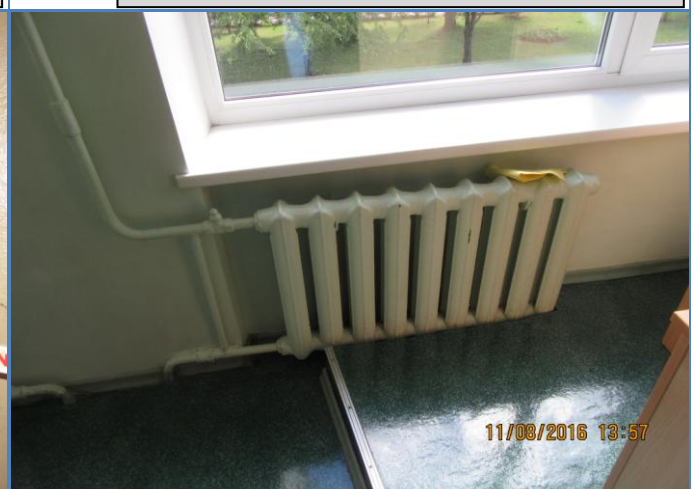
178. att. Grīdā iebūvēts sildķermenis

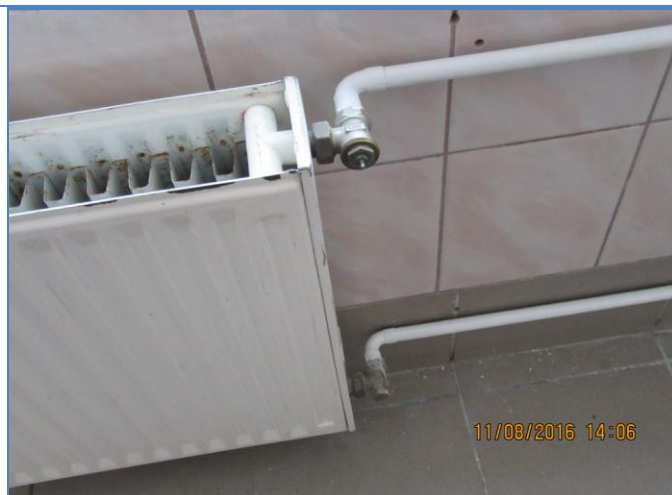
179. att. Apkures sildkermenis 1.stāva WC.

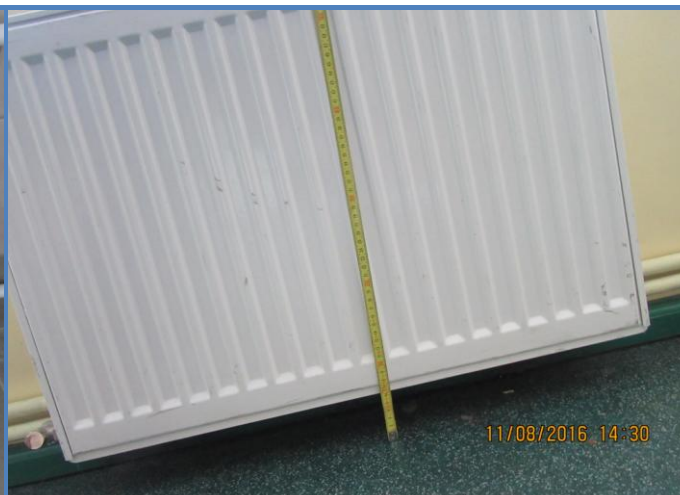
180. att. Apkures sildkermenis mācību klasē.

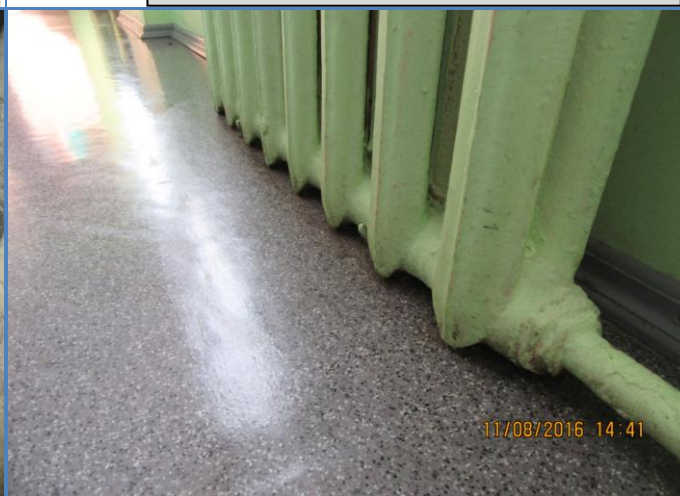
182. att. Apkures sildkermenis mācību klasē.

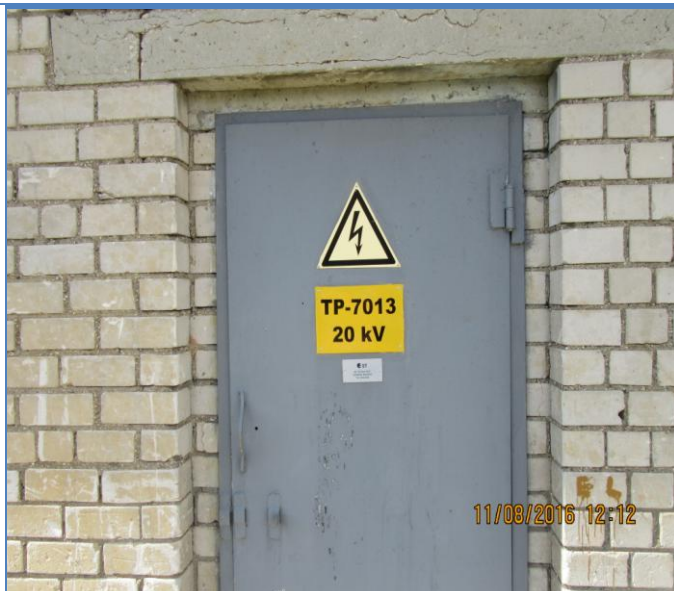
**183. att.** Transformatora punkta TP-7013 ēka.

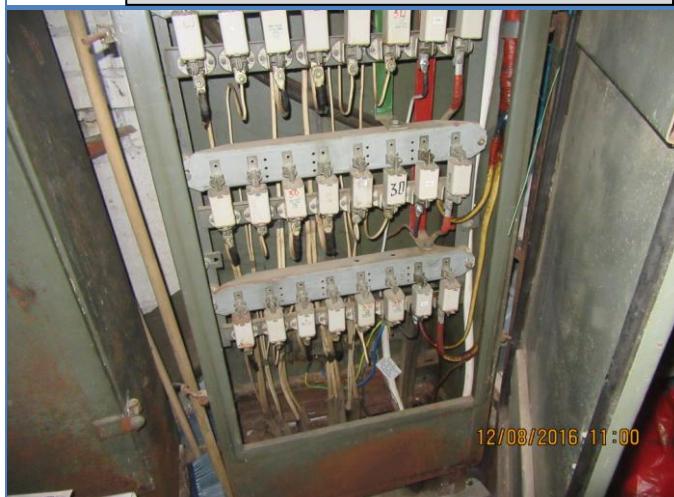
**185. att.** Skolas galvenā sadalne GS.

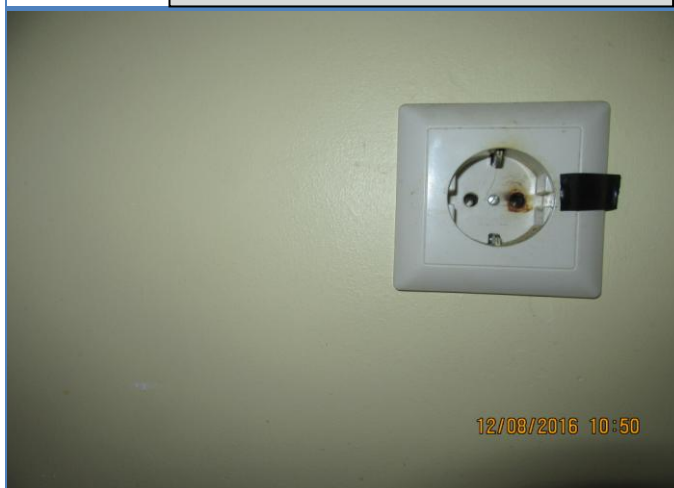
**187. att.** Bojāta kontaktligzda skolas virtuvē.

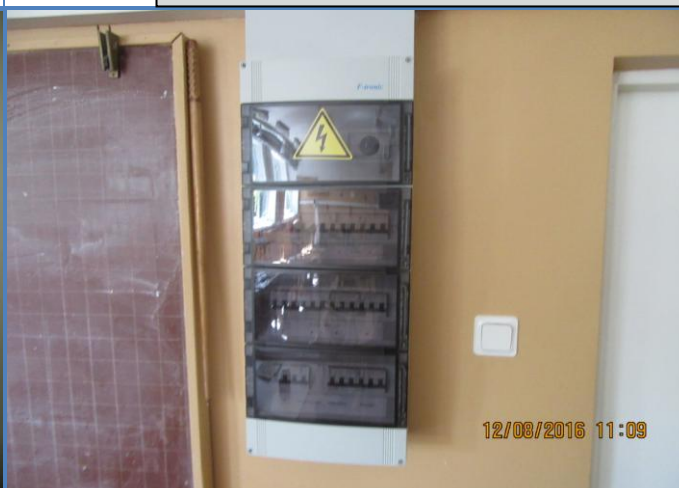
**188. att.** Atbilstoša darbmācības kabineta sadalne.

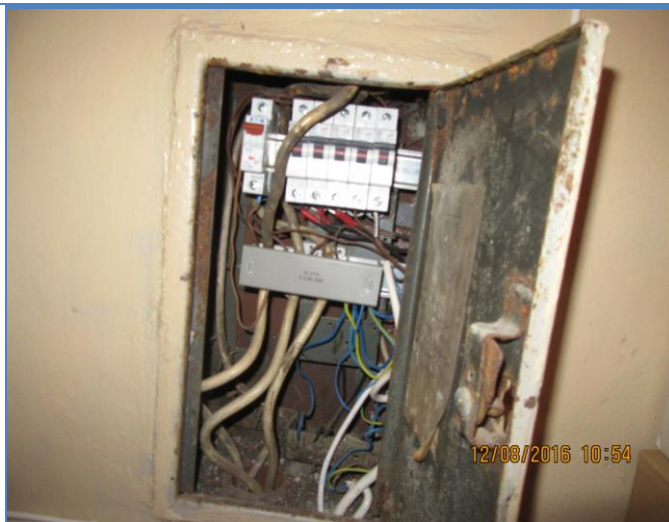
189. att. Pagrabstāva sadalne.

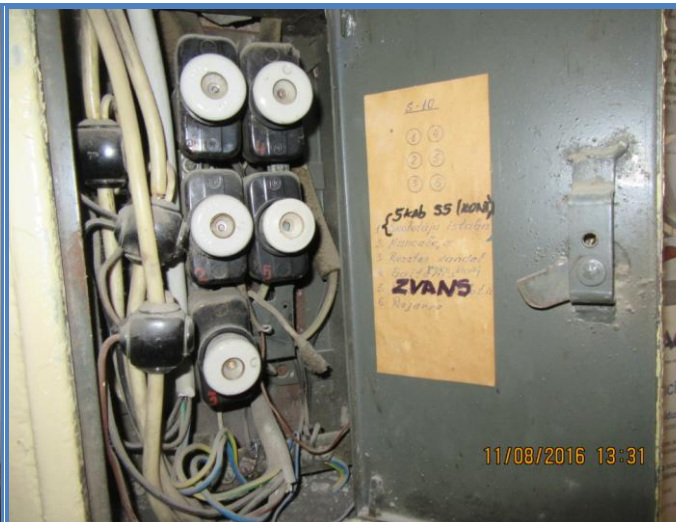
190. att. 1.stāva sadalne.

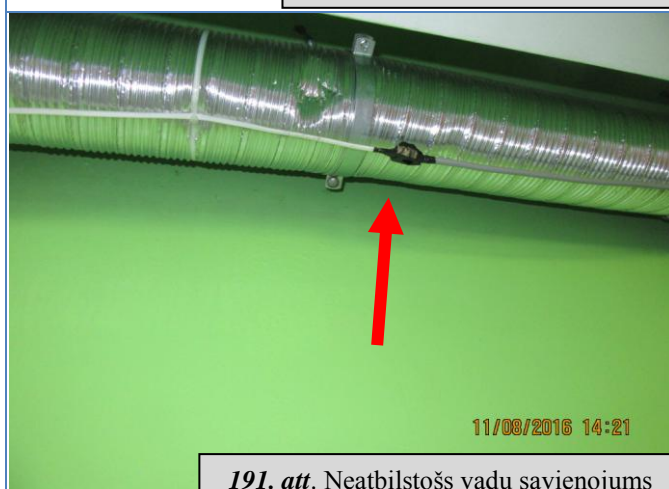
191. att. Neatbilstošs vadu savienojums  
mājturības kabinetā.

- Nodrošināt būvakustikas prasības aktu zāles grīdas pārsegumam, skatīt sadaļu 3.4.6.
- Veikt elektroapgādes sistēmas izvērtēšanu, skatīt sadaļu 3.5.9., 3.5.14.

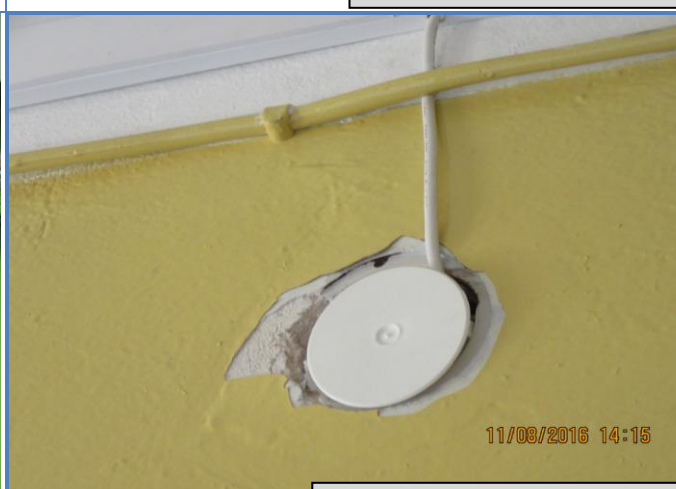
192. att. Pagaidu pieslēgums.

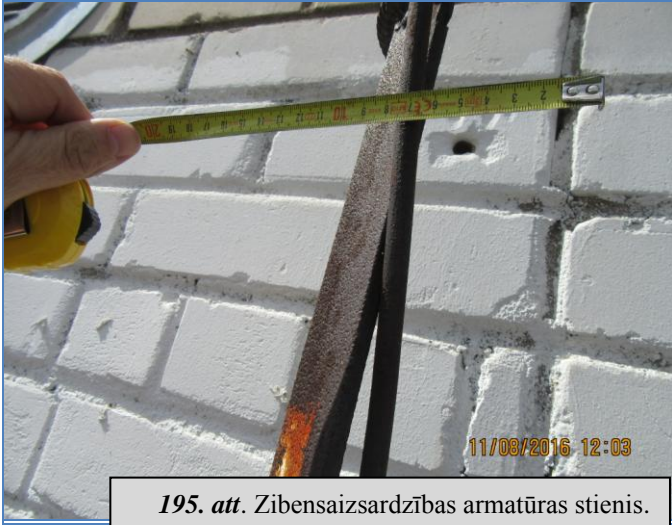
3.5.13.	Citas ietaises un iekārtas	-
Datu nav		
3.5.14.	Zibens aizsardzība	-
<p>Ēkai atbilstoši LBN 201-15 „Būvju ugunsdrošība” p.219 un LBN 261-15 "Ēku iekšējā elektroinstalācija” p.47 prasībām izbūvēta III klases zibensaizsardzības sistēma. Vizuāli virs jumta seguma pa ēkas perimetru izbūvēts zibensaizsardzības kontūrs no apaļdzelzs diam.8mm ar zemējuma stieņiem gruntī ēkas stūros. Zibens uztvērēju masti uzstādīti virs jumta seguma. <b>Nepieciešams ekspluatācijas laikā veikt izbūvētā zibens kontūra pretestības mērījumus</b> atbilstoši MK noteikumu Nr.238 „Ugunsdrošības noteikumi” p.56 prasībai, ka ēkas īpašniekam reizi 10 gados ir jāveic elektroinstalācijas pārbaude, par ko tiek sastādīts pārbaudes akts, skatīt 6.pielikumu. Apsekošanas laikā šāds akts netika uzrādīts.</p>		
<div>

<p>11/08/2016 12:03</p> <p>195. att. Zibensaizsardzības armatūras stienis.</p> </div> <div>
